کتاب

بررسی و تحلیل حوادث

شبکه انتقال برق ایران

شرکت مدیریت شبکه برق ایران

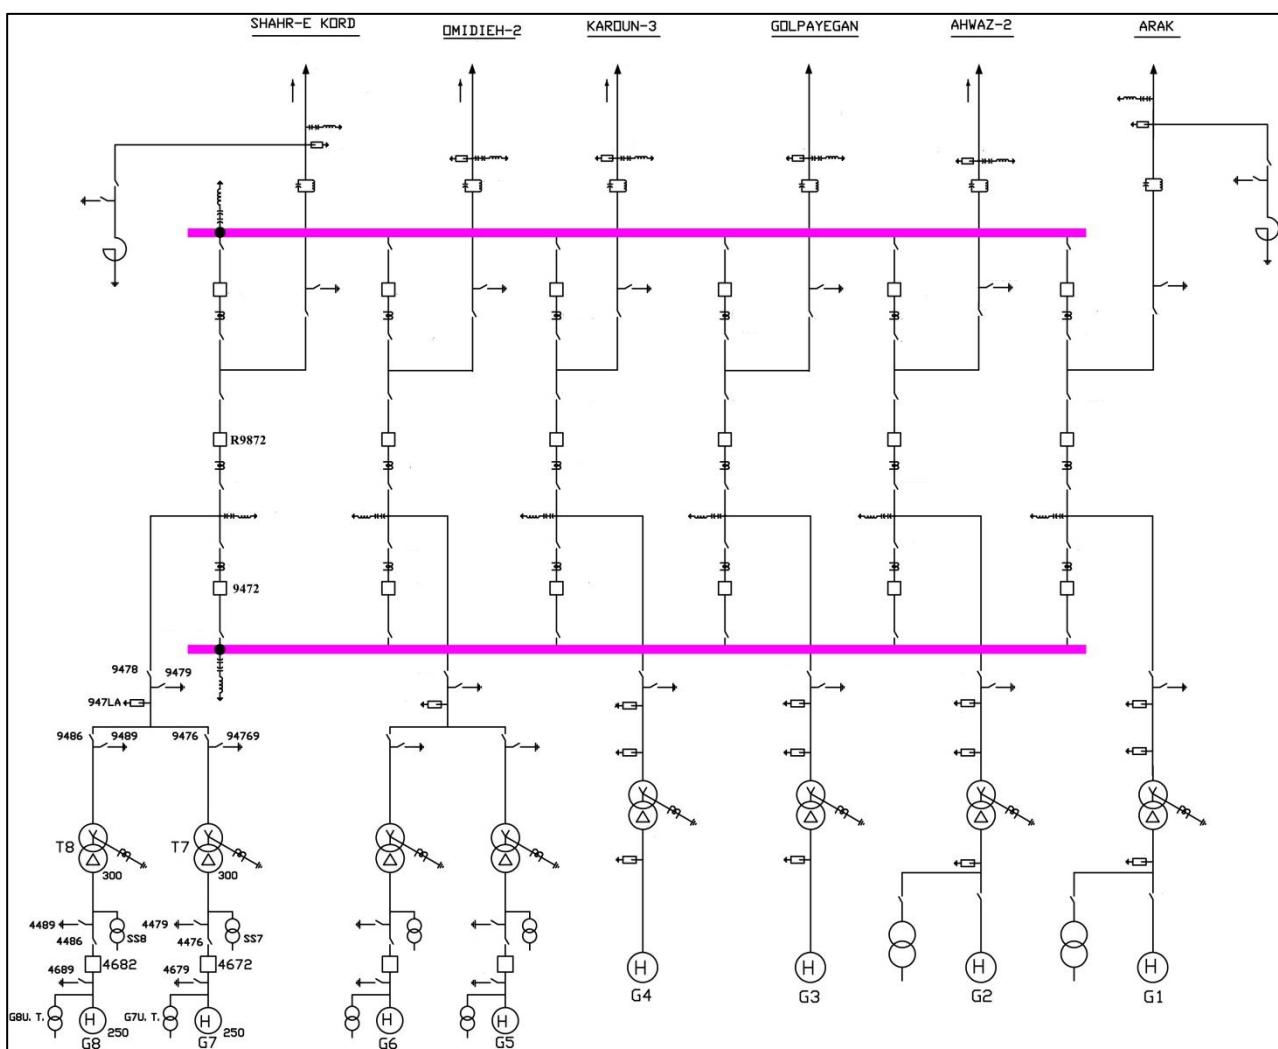
در ساعت ۲۲:۳۹ مورخ ۹۰/۱۲/۱۸ هنگام وصل کلید مشترک ترانسفورماتورهای تک فاز واحدهای ۷ و ۸ پست نیروگاه سد شهید عباسپور، ترانس‌های مذکور با عملکرد رله‌های حفاظتی از مدار خارج گردیدند. شکل ۱-۸-۳ دیاگرام تک خطی پست شهید عباسپور را نشان می‌دهد. طی بررسی به عمل آمده، مشخص گردید که فاز T ترانس واحد ۷ از ناحیه بدنی و سیم پیچ ترانس به شدت آسیب دیده و مخزن ترانس از محل جوش و محل پیچ بریده شده است (شکل ۲-۸-۳) و در نتیجه، روغن ترانس به طور کامل تخلیه گردیده است.

شکل ۱-۸-۳- پست نیروگاه سد شهید عباسپور

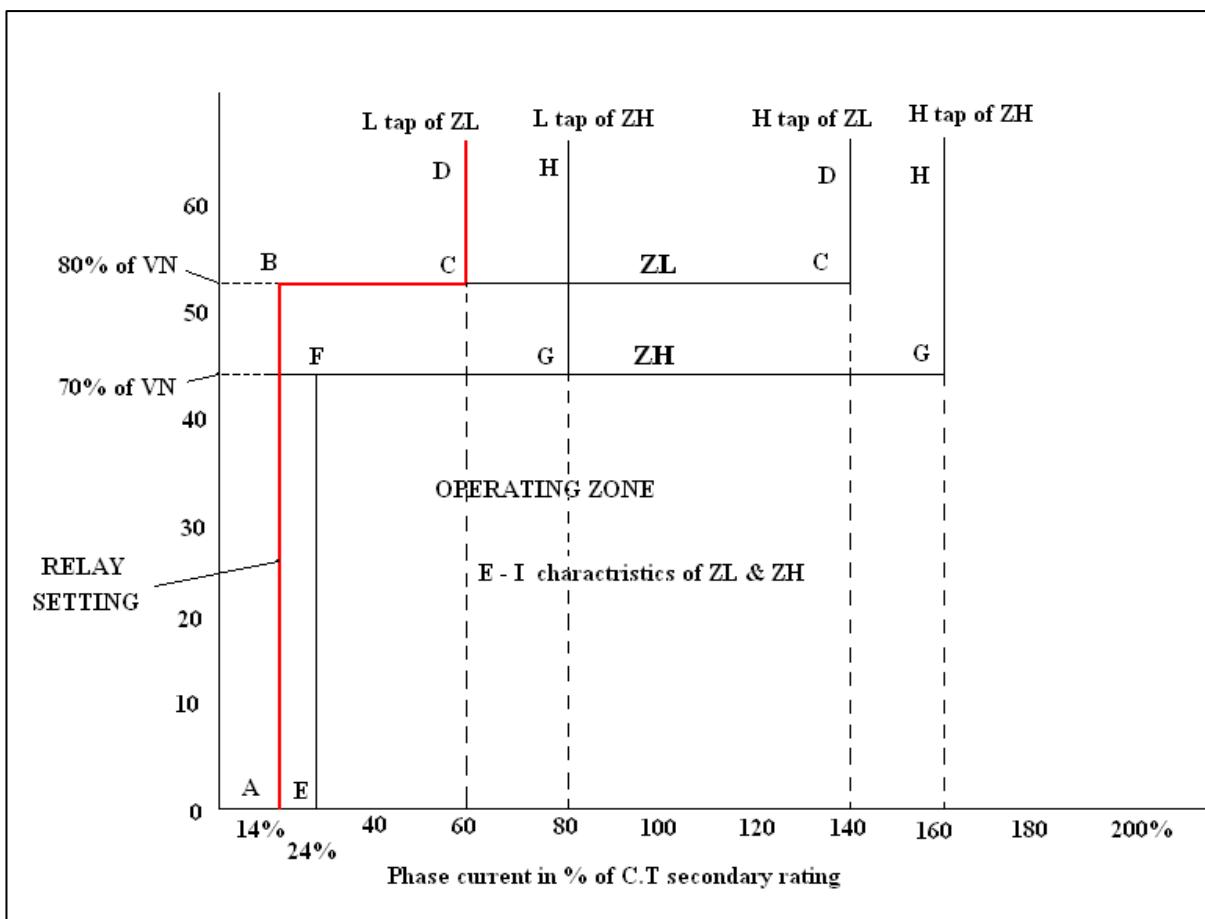
جریان نامی خط مذکور برابر ۳۰۰۰/۵ آمپر بوده (نسبت تبدیل CT برابر ۳۰۰۰/۵ آمپر است) که ۶۰٪ آن برابر ۱۸۰۰ آمپر می باشد. لذا با بروز اتصال کوتاه فاز - زمین در ۳۰۰ متری از پست شهید سلیمانی، جریان عبوری از خط در پست جلال بسیار کمتر بوده و پس از قطع خط در پست سلیمانی جریان حداقل به ۱۶۸۰ آمپر و ولتاژ به حدود ۹۲٪ خواهد رسید که در نتیجه در این حالت رله دیستانس استارتر نخواهد شد.

شکل ۳-۹-۳- مشخصه استارتر رله نوع MDT 45

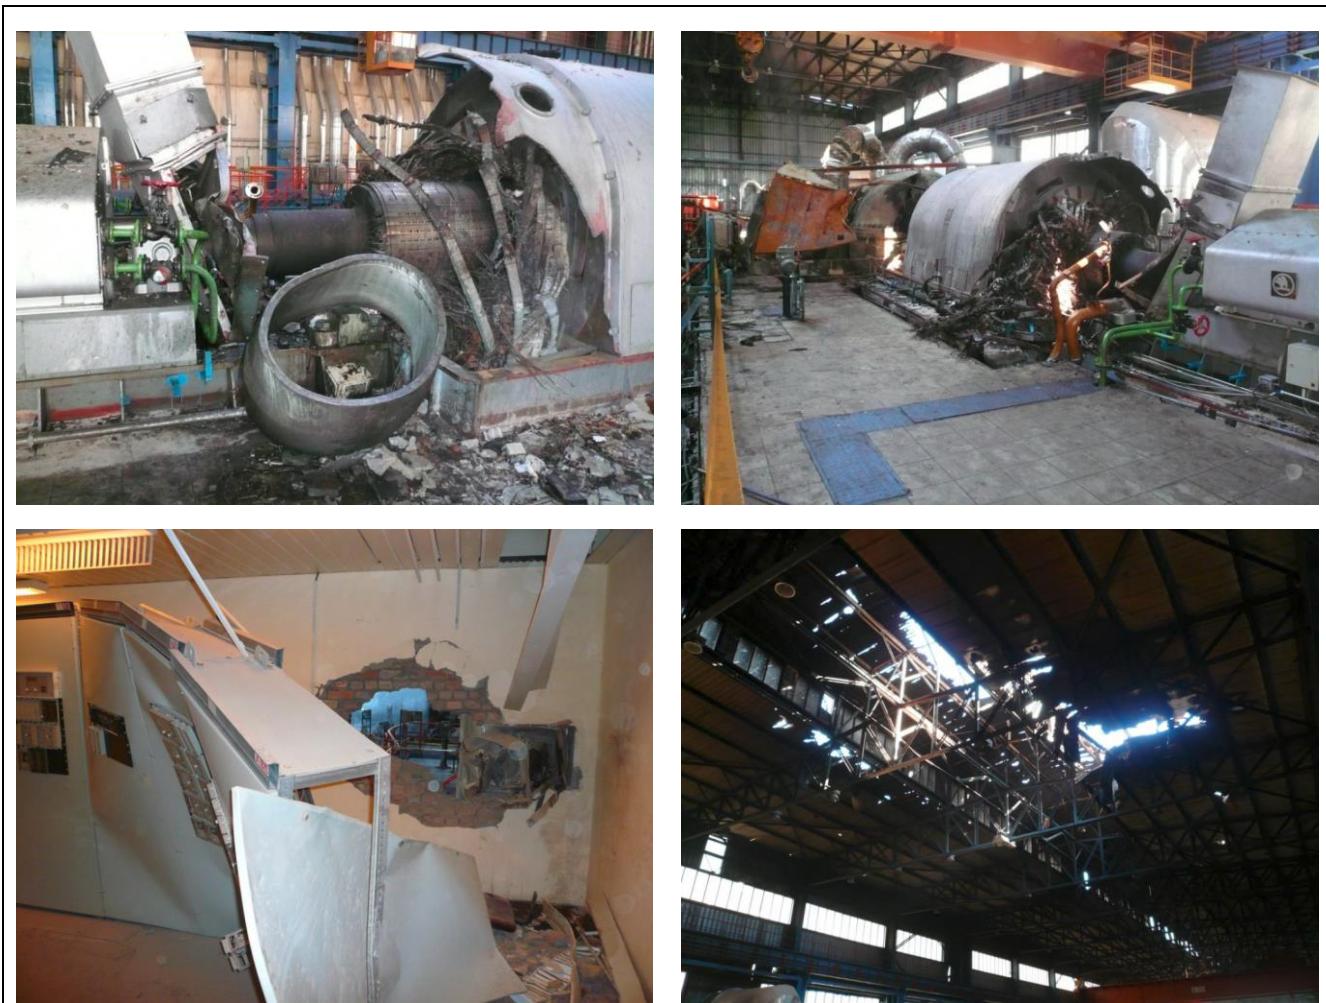
شکل ۳-۱۴-۳- واحد ۳ نیروگاه ایرانشهر که در حادثه مورخ ۰۹/۰۹/۸۷ دچار آتش‌سوزی و آسیب فراوان شده است

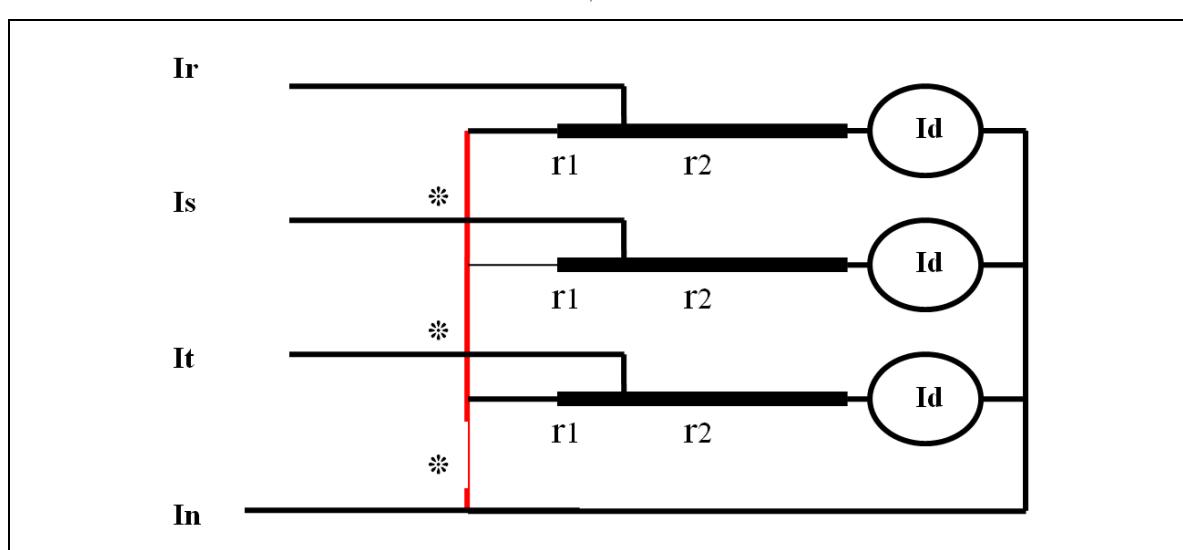
شکل ۳-۱۷-۳- نحوه سیم‌بندی مدار رله دیفرانسیل در زمان بروز حادثه

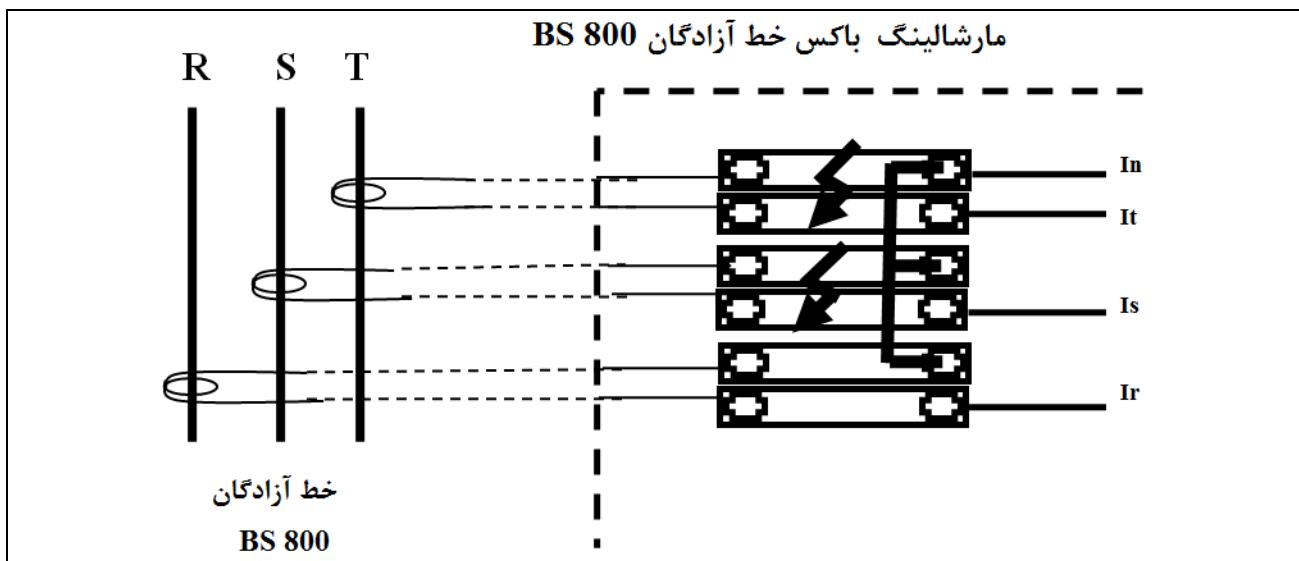
ترمینال خط کن تضعیف شده و عبور جریان از نوترال مسیر C.T. سبب انحراف جریان از جرقه ایجاد شده به طرف رله گردیده است).

شکل ۳-۱۷-۵- محل بروز اتصالی در داخل مارشالینگ باکس خط آزادگان BS800

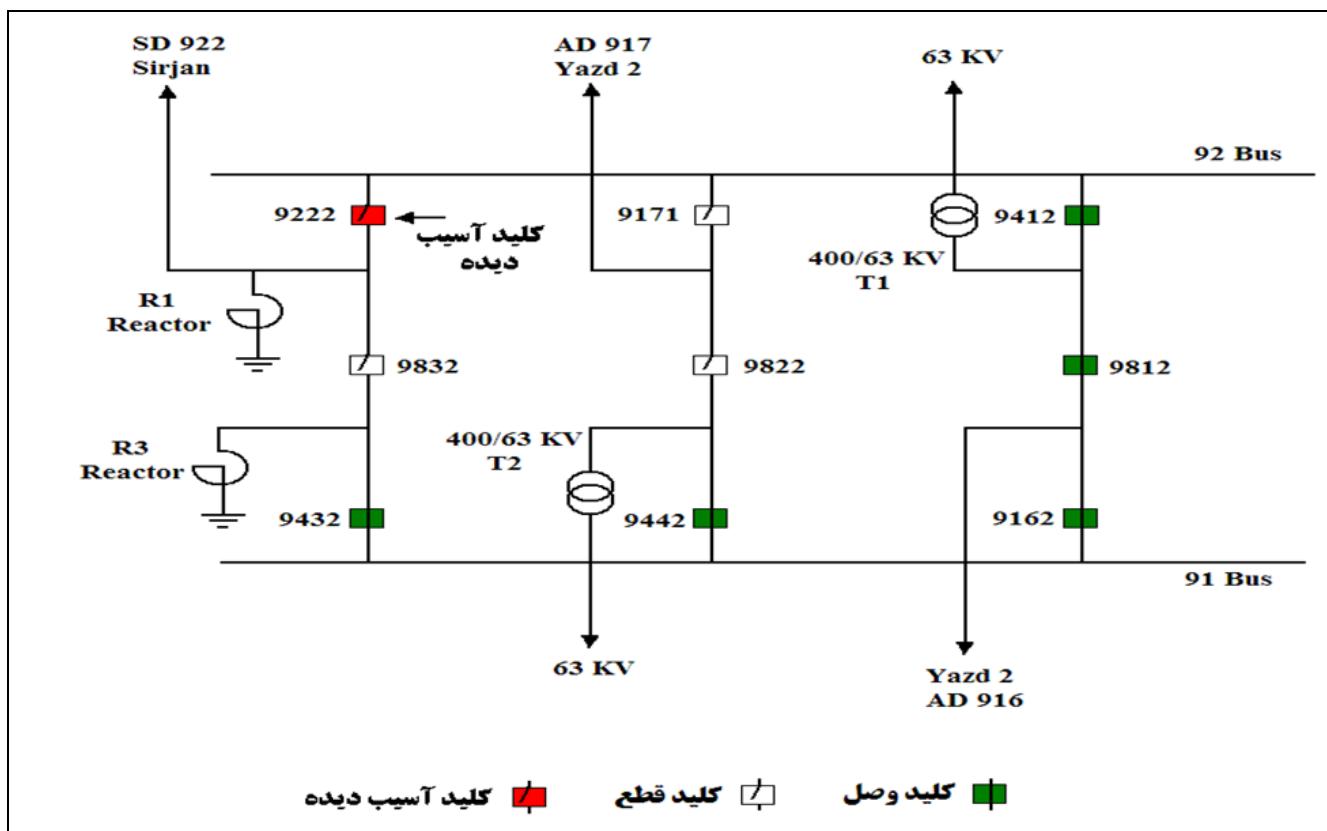
شکل ۳-۲۰-۵- وضعیت کلیدهای پست یزد ۱ هنگام انفجار کلید ۹۲۲۲

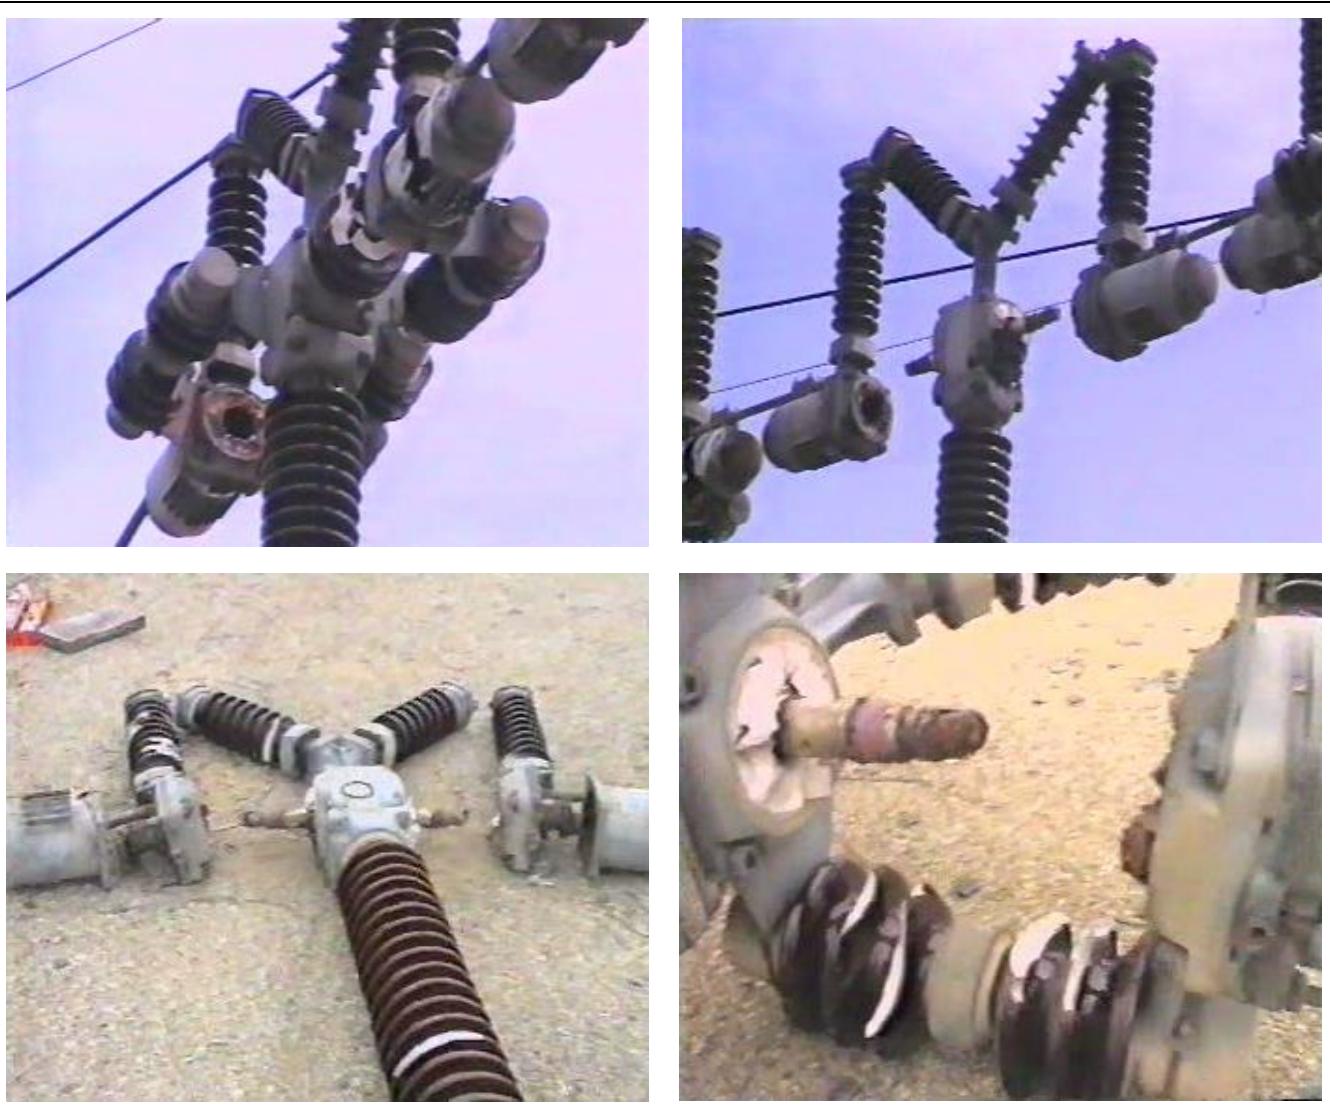
شکل ۲-۲۱-۳- تصاویر پل آسیب دیده کلید ۸۱۷۲ پست ارک ۱

- نامناسب بودن اجزاء و عناصر خاموش کننده آرک و مکانیزم کلید که ناشی از نگهداری و تعمیرات نامطلوب و قدامت کلید بوده است. قطع خطوط 230 کیلوولت تغذیه کننده محل اتصالی در پست های مقابله پست ارک ۱ به دلیل عدم وجود سیستم حفاظتی (C.B.F) (Circuit Breaker Failure) در طرح توسعه پست مذکور.
- قطع خطوط 400 کیلوولت تغذیه کننده محل اتصالی در پست های مقابله پست ارک ۱ به دلیل بالا بودن تنظیم

کنترل تبعات عملکرد الکتریکی ناموفق کلید (Circuit Breaker Failure) مستلزم وجود سیستم حفاظتی عیب کلید (C.B.F)، به منظور ایزوله نمودن کلید ناموفق می‌باشد که به علت فقدان و عدم پیش‌بینی سیستم حفاظتی مذبور در طرح توسعه بخش ۲۳۰ کیلوولت پست ارک ۱، این اتصالی ایزوله نشده و طبیعتاً کلیه خطوط ۲۳۰ کیلوولت و ترانس‌های ۴۰۰/۲۳۰ کیلوولت پست ارک ۱ که تغذیه کننده محل اتصالی می‌باشند، بایستی به طریقی قطع شوند.

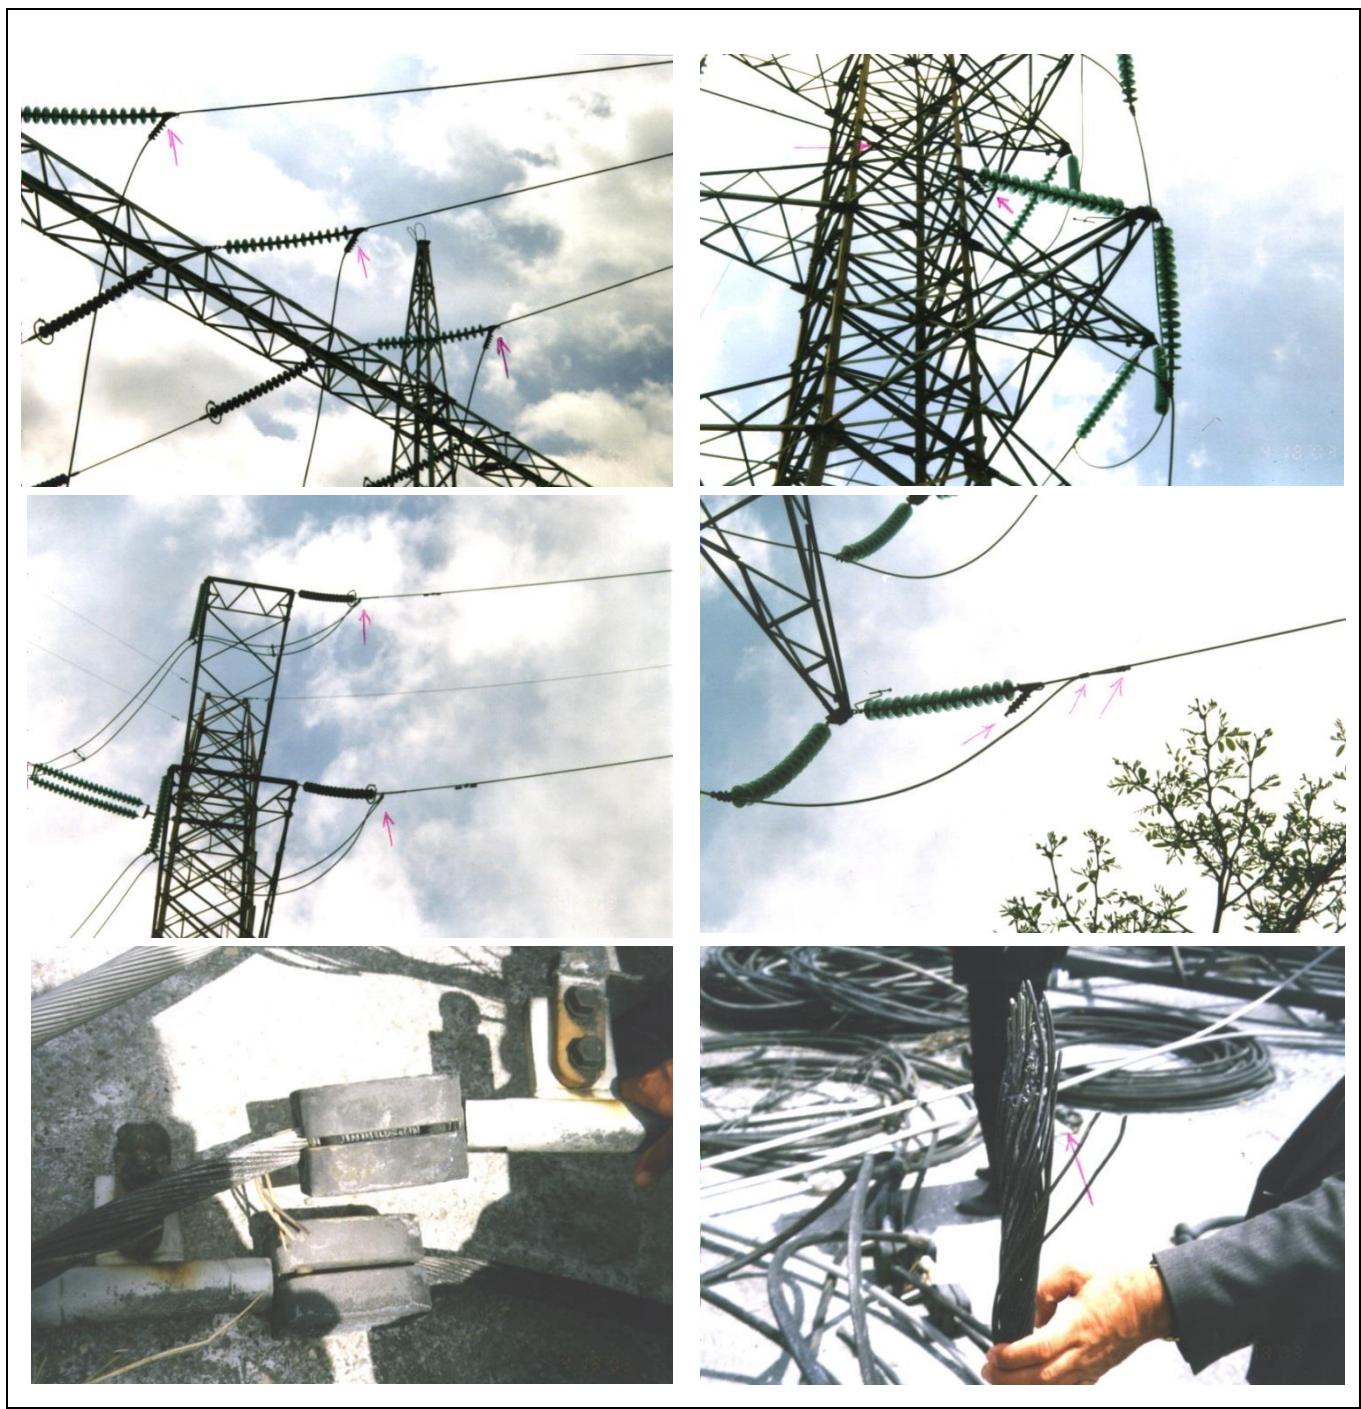
شکل ۲۱-۳-۶- وجود نقص و ذوب شدگی در اتصالات خطوط منتهی به پست ایرالکو
