گزارش بررسی حادثه راکتور
400KV

اتصال کوتاه و آتش سوزی در راکتور R2 مربوط به خط
۴۰۰ کیلوولت Y-X همزمان با خروج خط جهت انجام
تعمیرات

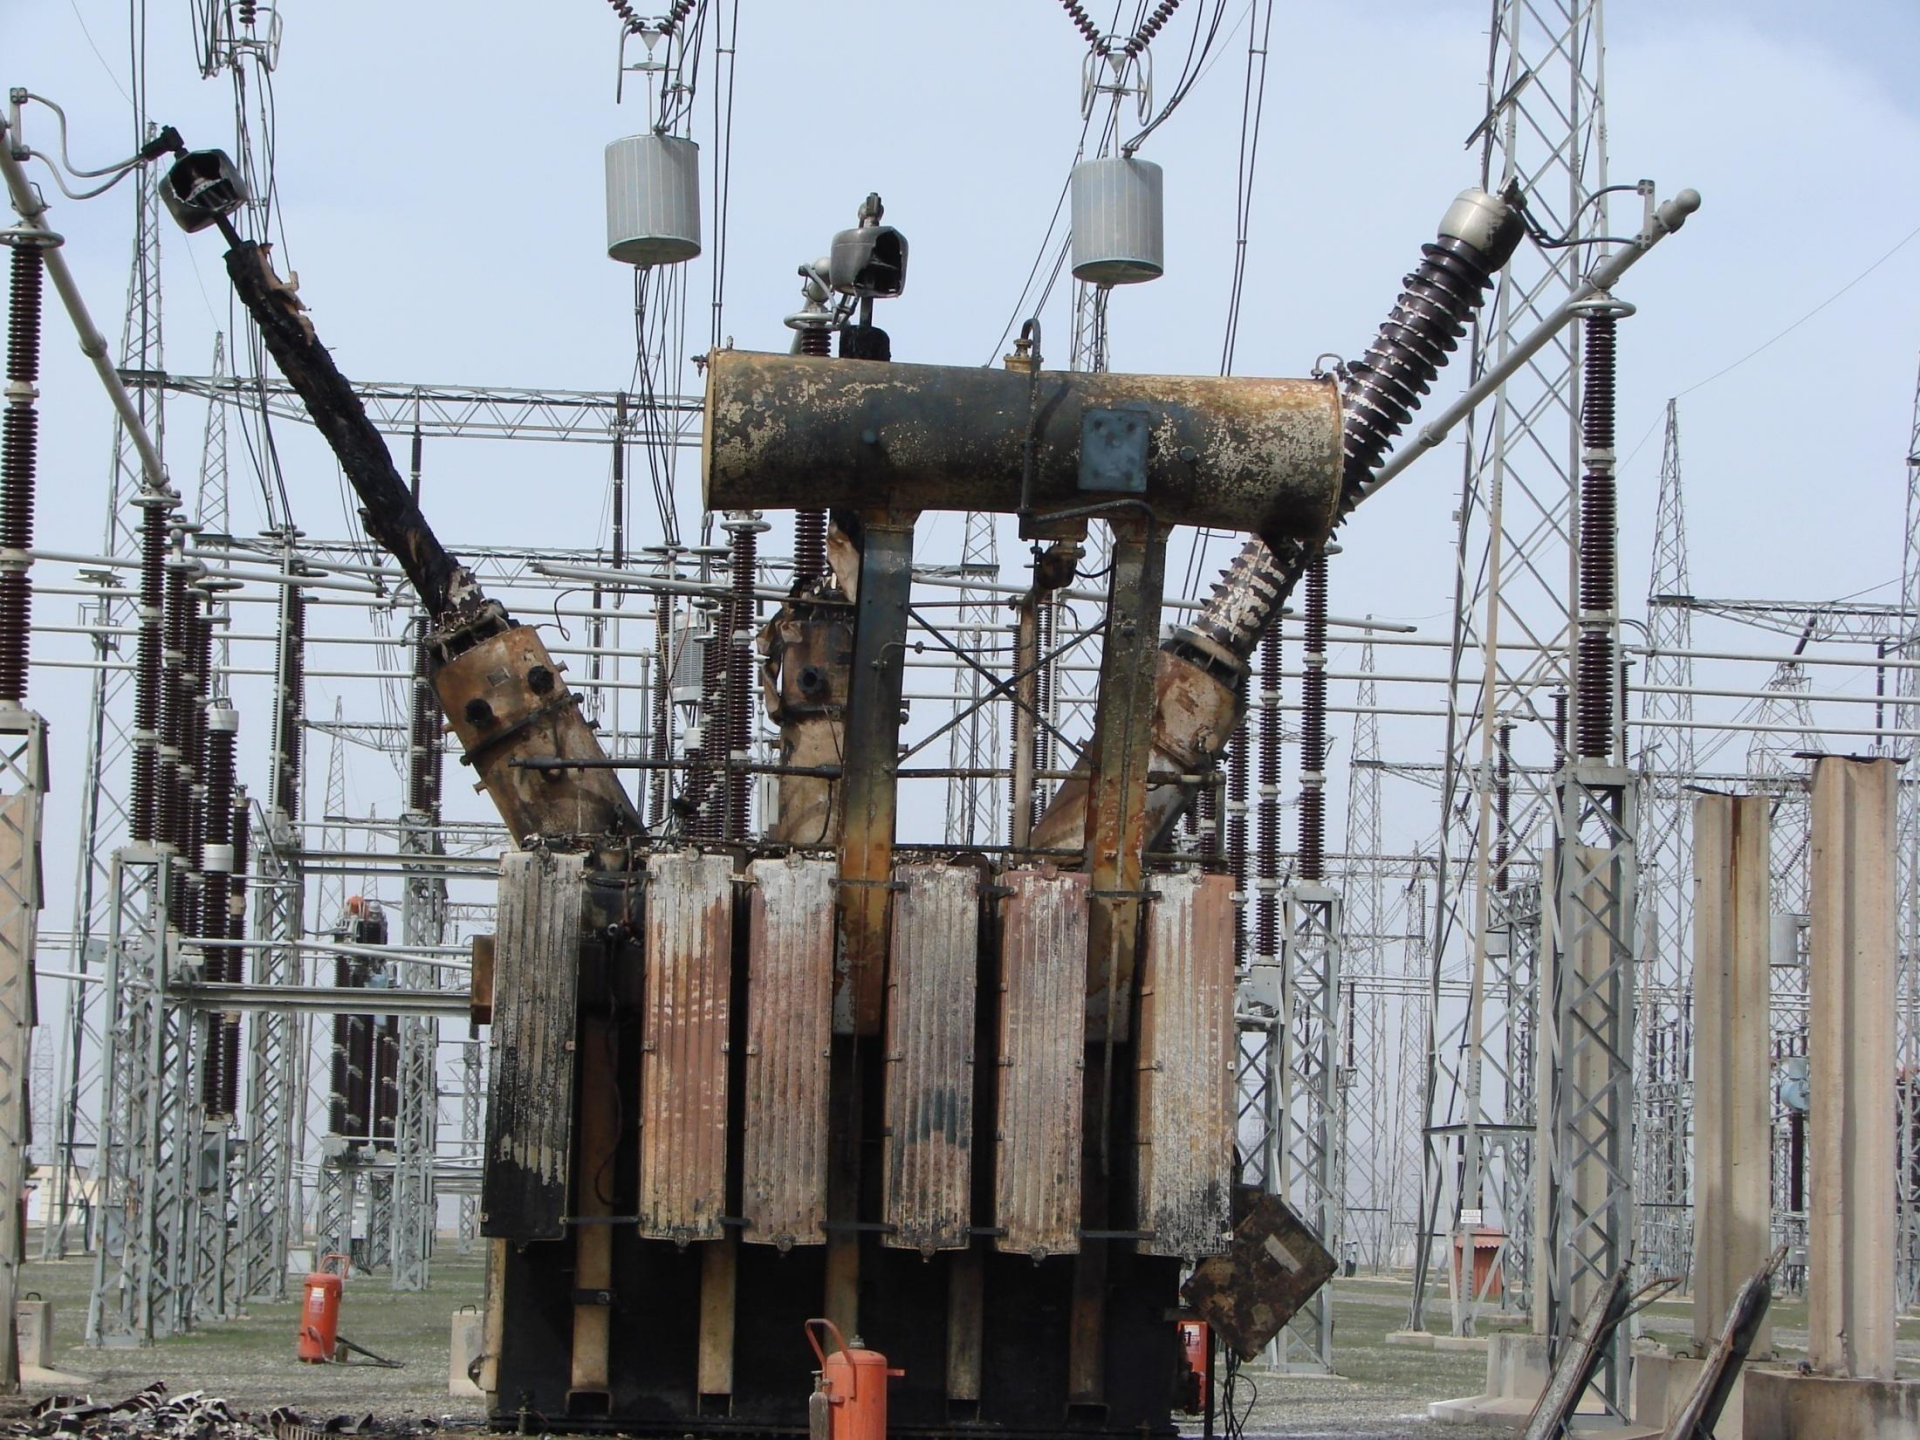
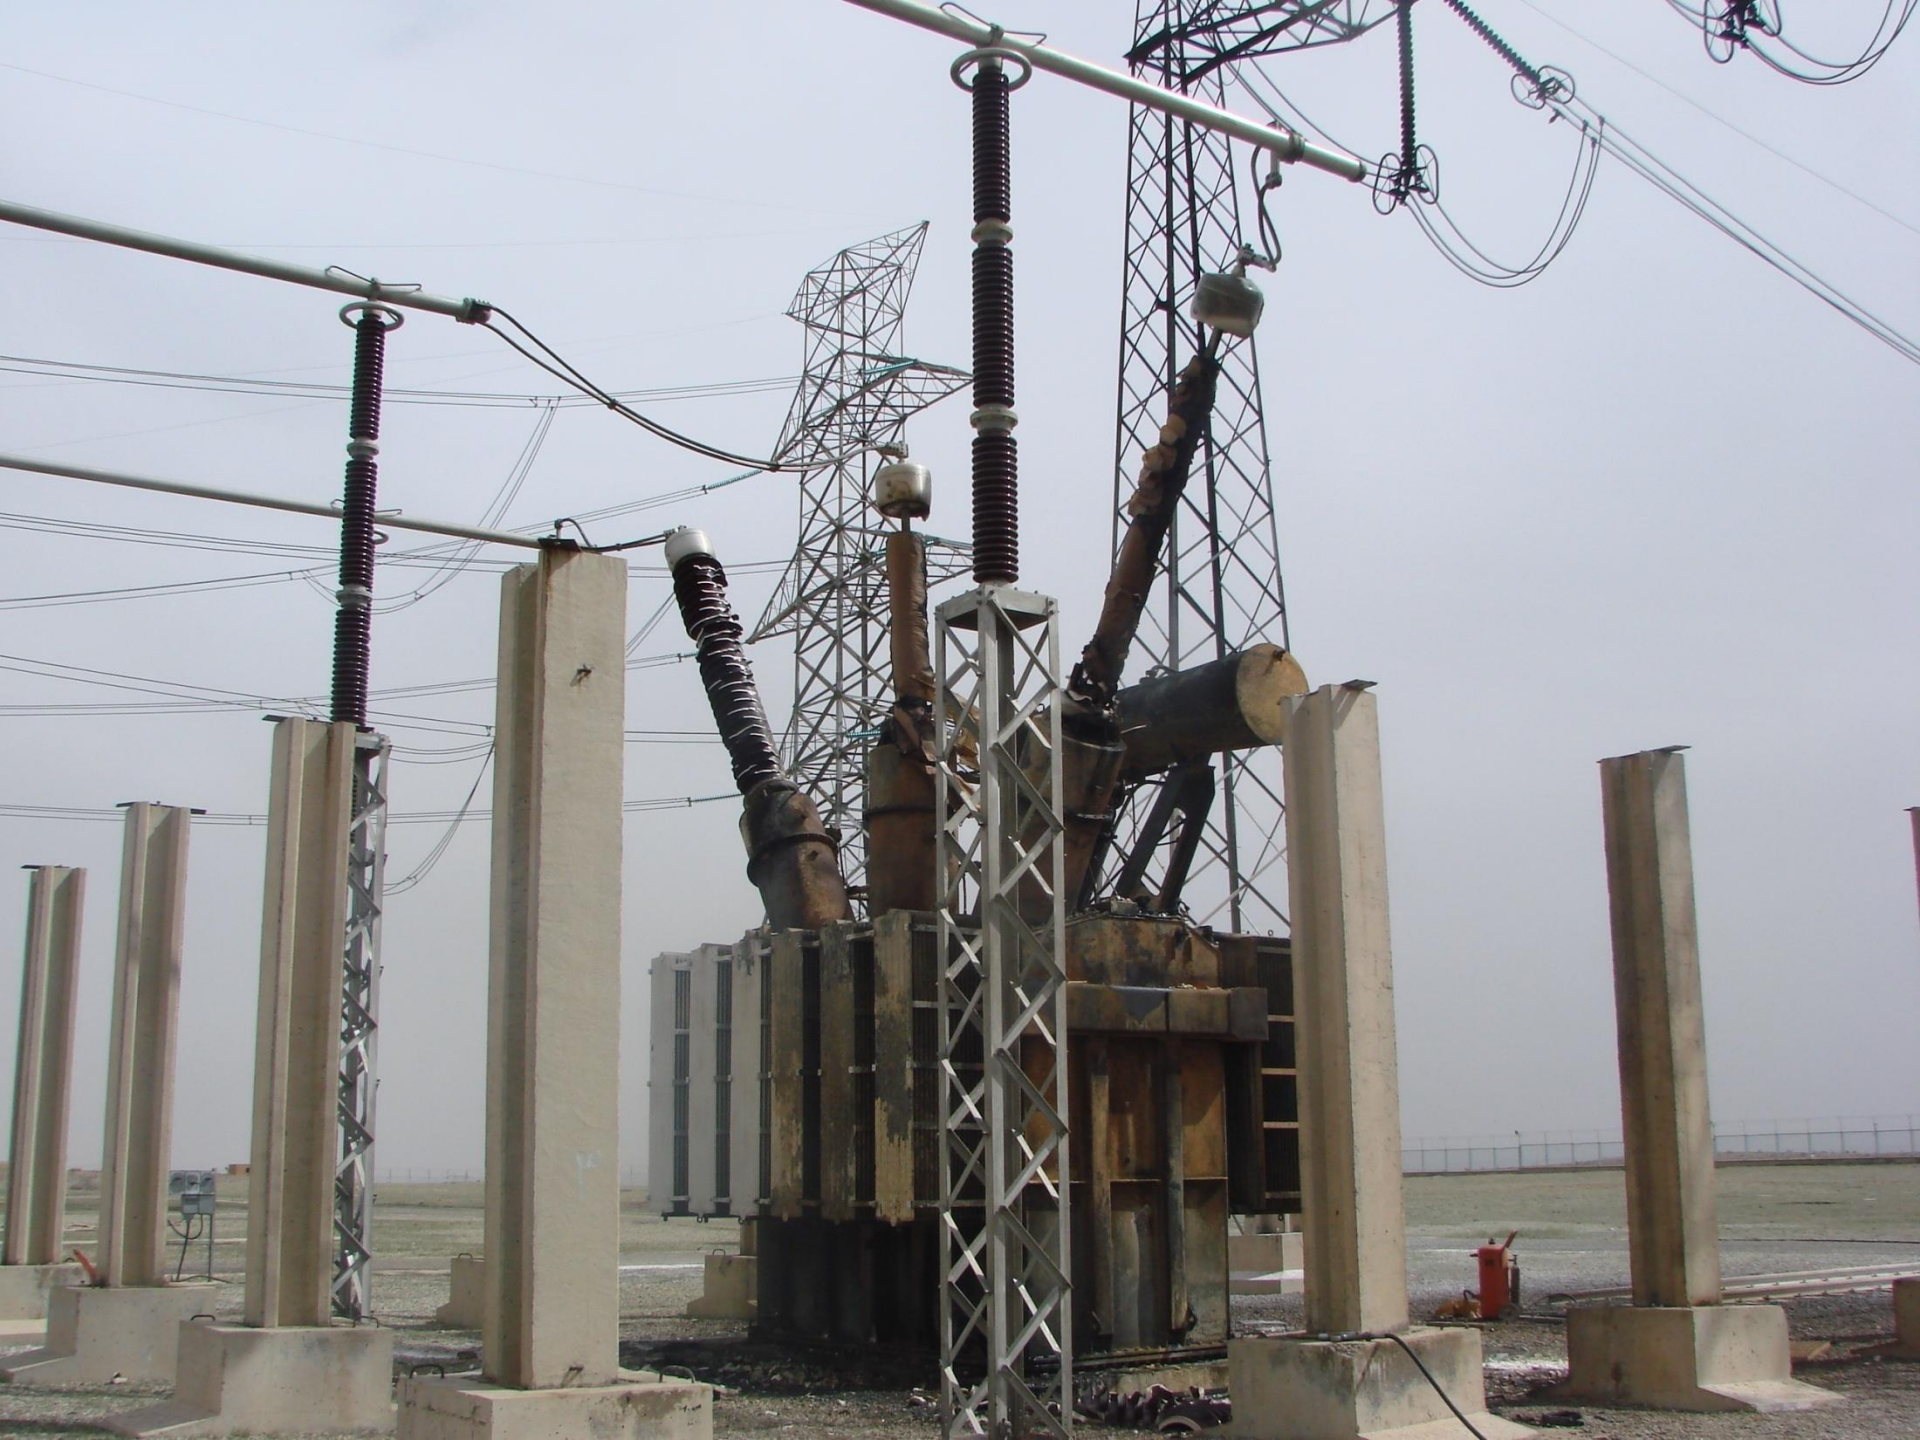
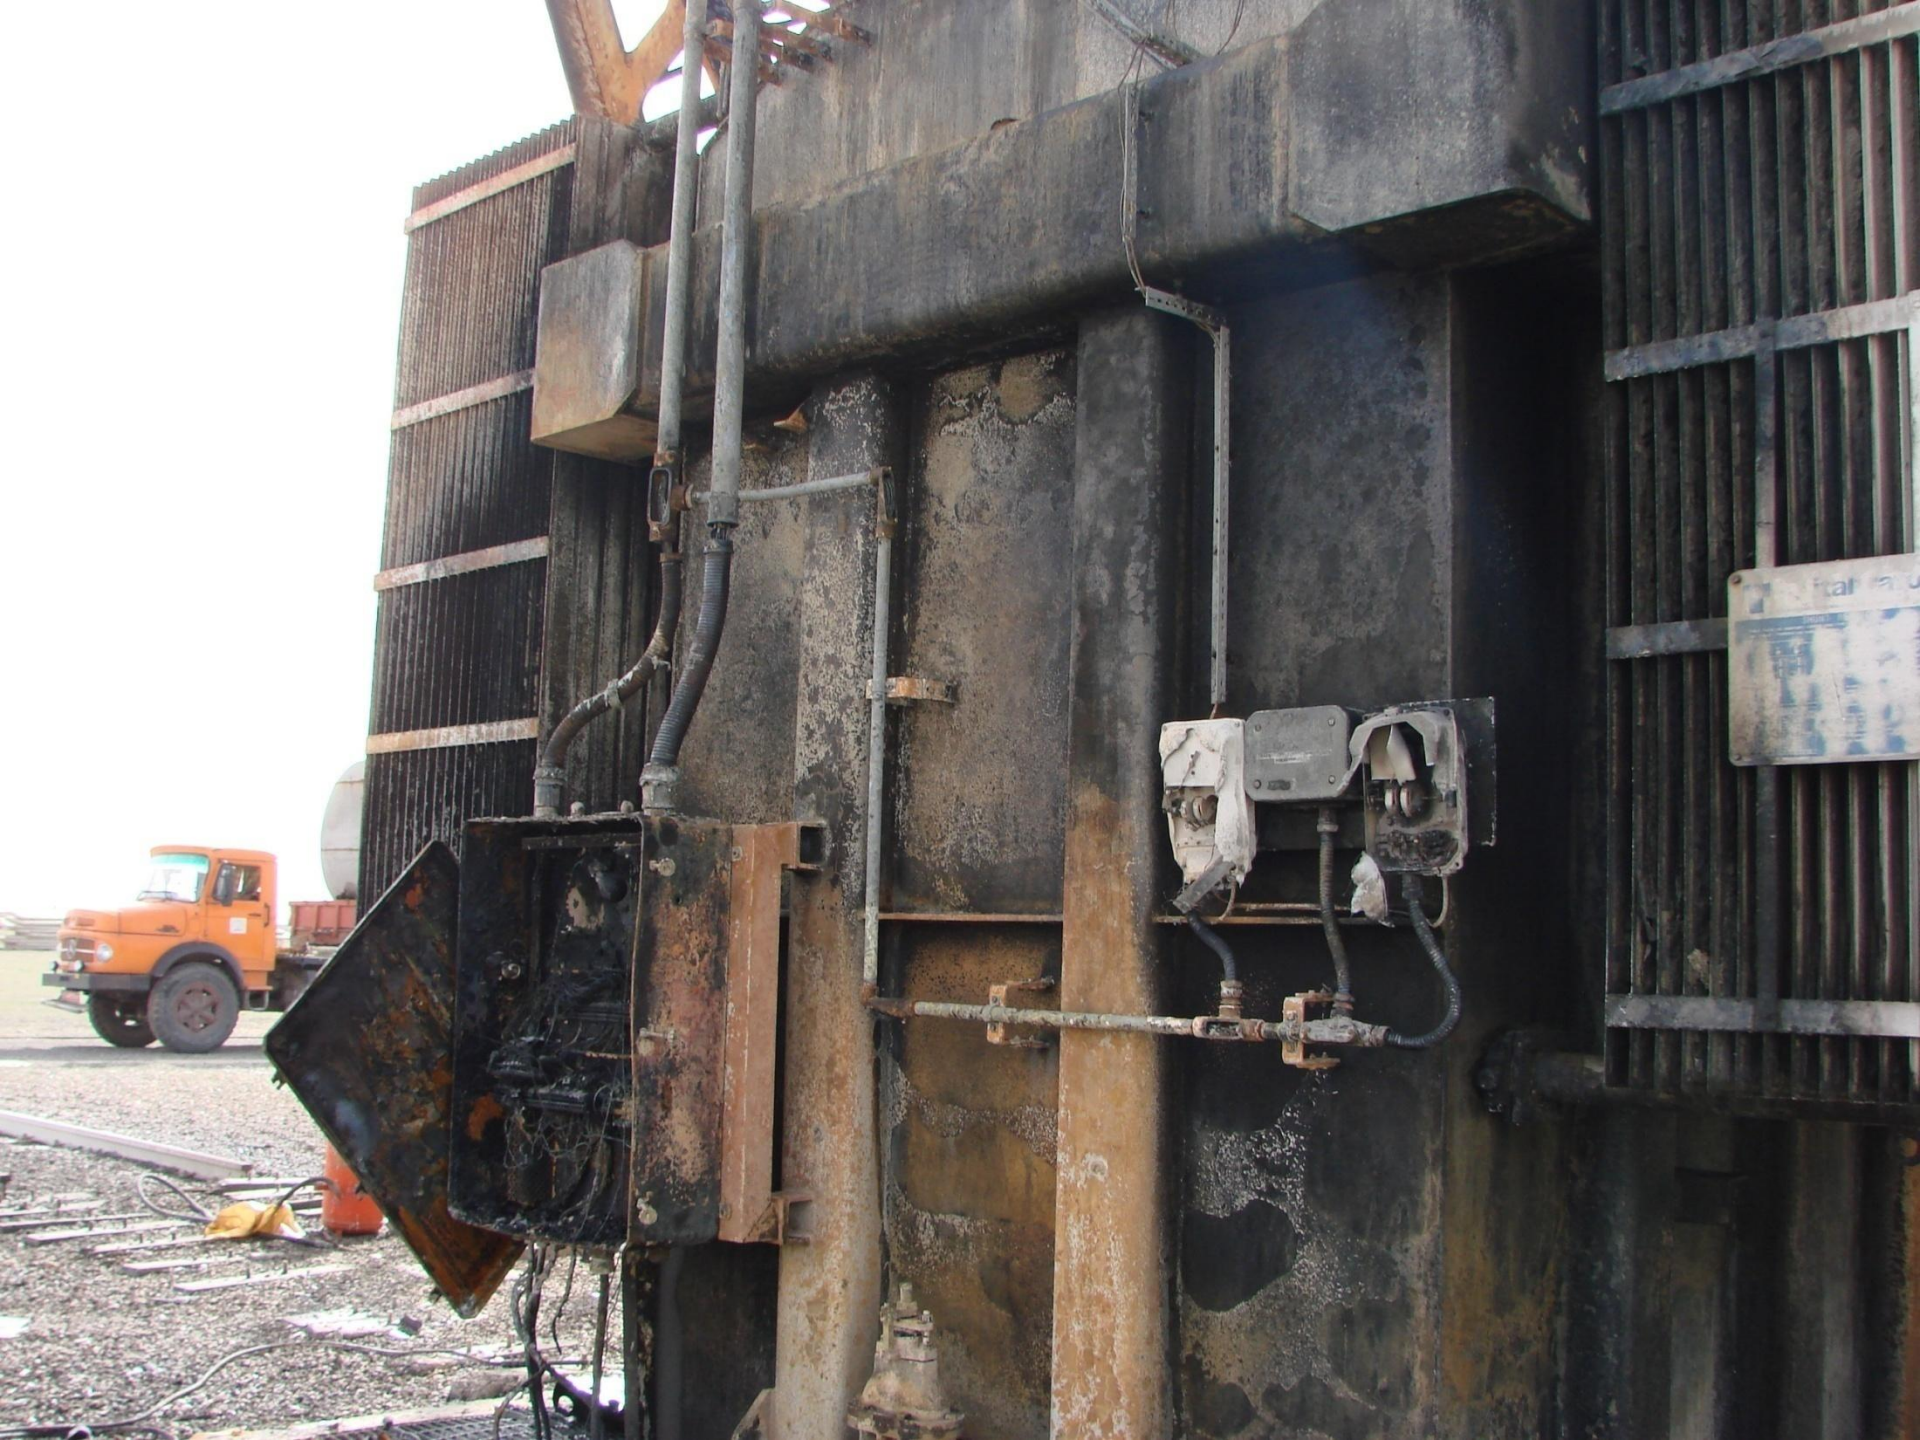
پیوست

پدیده رزونانس راکتور و خط بر اثر باز نشدن فاز R بریکر خط در پست مقابل.

- به محض باز شدن بریکر کوپلاژ در پست حادثه دیده، راکتور به صورت تک فاز از پست مقابل تحت ولتاژ قرار می‌گیرد.
- بر اساس اطلاعات ثبت شده در رله دیستانس خط ۴۰۰ در پست حادثه دیده، واحد اضافه ولتاژ خط تحریک شده و پس از ۴ ثانیه فرامین قطع آن به پست های X و Y صادر می‌گردد.
- راکتور کماکان از پست مقابل به صورت تک فاز تحت تانسین قرار داشته و اضافه ولتاژ ناشی از وقوع پدیده رزونانس بین راکتور و خط بر روی راکتور باقی می‌ماند تا منجر به بروز اتصالی بر روی راکتور خصوصا بر روی پوشینگ‌های فاز S و T گردیده و راکتور دچار حریق می‌شود که سبب عملکرد حفاظت های بوخه‌لتس و دریچه انفجار راکتور می‌گردد.

◀ ایزوله نمودن کامل مدارات الکتریکی و اتصالات فشار قوی راکتور جهت خارج نمودن راکتور از مدار

◀ پاکسازی و تعویض زنجیر مقره‌ها و اتصالات خط بر روی گنتری خط که بر اثر آتش‌سوزی راکتور آسیب دیده یا و یا دچار آلودگی شده بودند.

- بررسی حفاظت pole discordance در پست مقابل و نحوه عملکرد آن
- بررسی و مطالعه عوامل به وجود آورنده حادثه و راههای جلوگیری از وقوع پدیدههای مشابه
