گزارش توجیهی استفاده از دو بینهای ترمومویل

(تصویربردارهای حرارتی - مادون قرمز)

درباره فنی و عیب یابی پیشگویانه تجهیزات

شبکه های توزیع نیروی برق

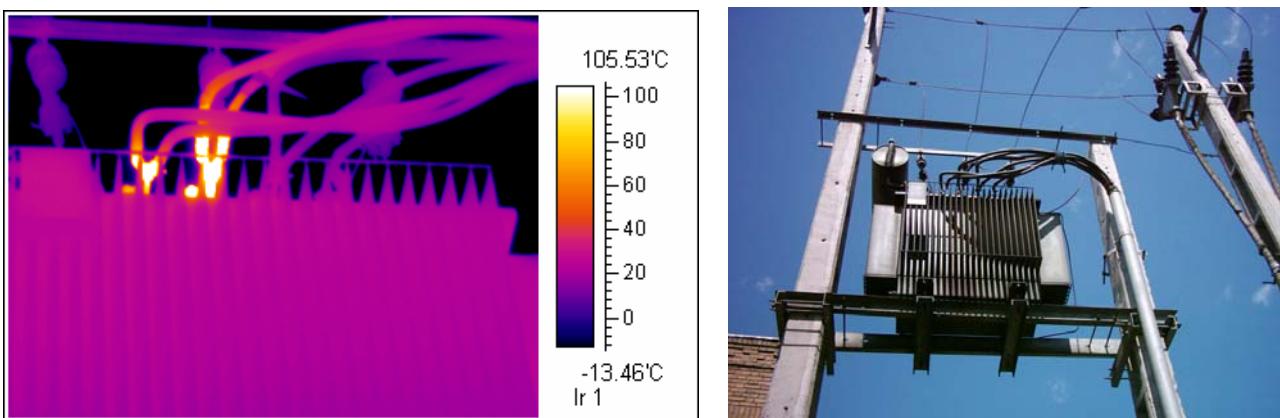
شكل - ۱

یکی از روشهای مراقبت وضعیت و پیش بینی عیوب تجهیزات شبکه های تولید ، انتقال و توزیع نیروی برق، استفاده از تصویر برداری حرارتی (ترمومویژن) میباشد. در این روش چنانچه در شکل - ۱ نشان داده شده است بر اساس تصاویر حرارتی تهیه شده توسط دوربینهای ترمومویژن از تجهیزات مختلف (..... و نظایر آن) و تجزیه و تحلیل آنها توسط نرم افزارهای پیشرفته میتوان عیوب و نقاط ضعف تجهیزات مختلف را قبل از آنکه به عیوب عمده تبدیل گردیده و منجر بخسارات مهم مالی و احیاناً انسانی شده و ادامه تولید را مواجه با وقفه نمایند ، آشکار و از بروز آنها جلوگیری کرد.

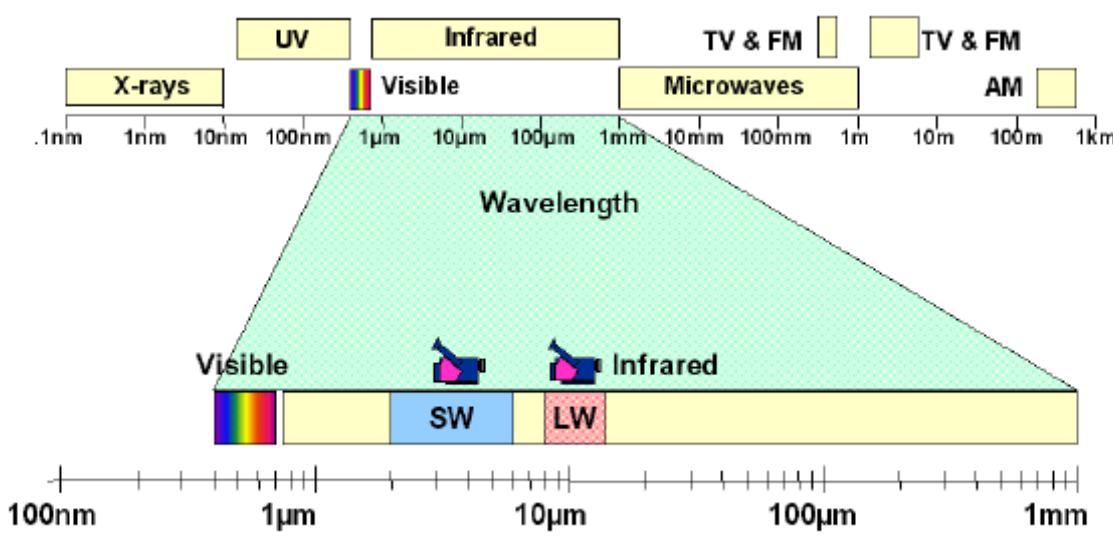
امواج مادون قرمز چنانچه در شکل - ۲ نشان داده شده است. قسمتی از طیف امواج الکترو مغناطیس را تشکیل میدهد و طول موج آنها در دو ناحیه " طول موج مادون قرمز کوتاه (۲ تا ۵ میکرون)" و " طول موج بلند مادون قرمز (۷ تا ۱۴ میکرون)" گسترده شده اند.

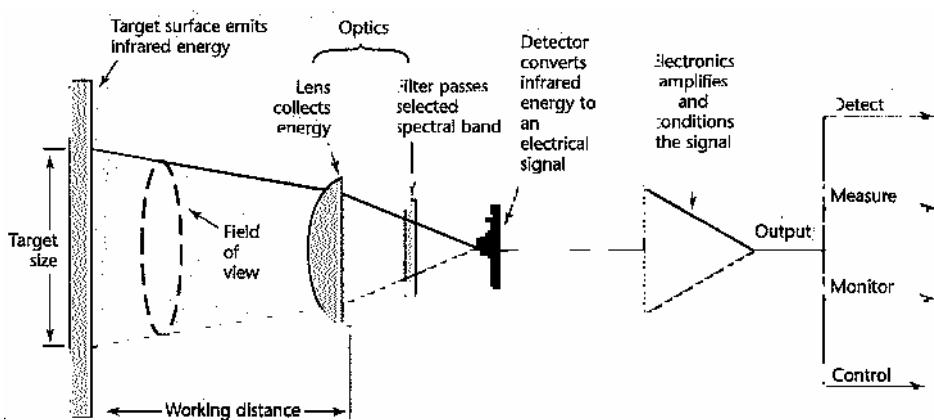
از طرفی امواج مادون قرمز یا امواج حرارتی از تمام موجودات و اجسامی که دارای دمایی بالاتر از صفر مطلق (0°C - $273/16^{\circ}\text{C}$) باشند ساطع می‌شوند و کلیه سطوح بسته به میزان درجه حرارت شان دارای نرخ (Rate) مشخصی از تشعشع در ناحیه مادون قرمز می‌باشند (که البته این تشعشع برای چشم انسان نامرئی است). اما تصویر بردارهای حرارتی با توجه به ساختار تشکیل دهنده آنها (که در شکل - ۳ نشان داده شده است) انرژی حرارتی تشعشعی ساطع شده از اجسام را دریافت و با تمرکز آن به روی دتکتور به سیگنالهای الکترونیکی تبدیل مینمایند. این سیگنالها پس از تقویت به قسمت ویدئو منتقل و در آنجا پس از پردازش‌های لازم به قسمت نمایش دهنده ارسال و به صورت تصویر دیده می‌شوند.

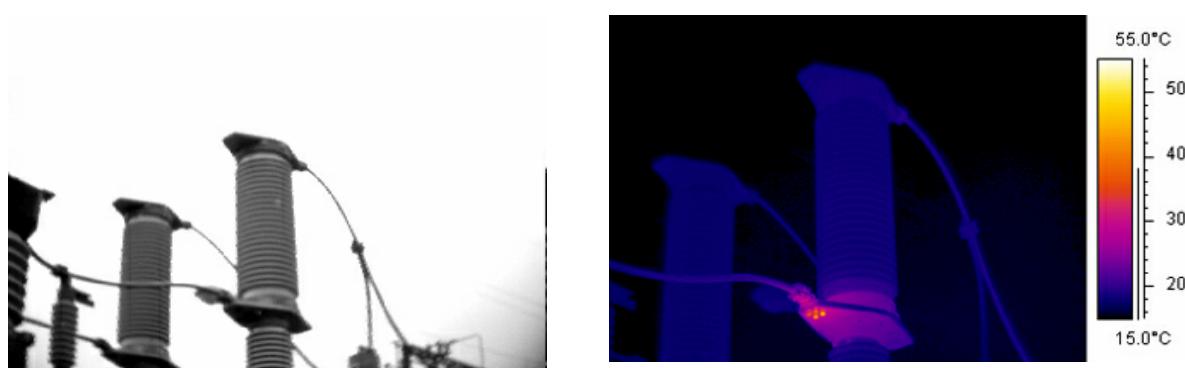
شکل - ۴ : عیب موجود بر روی اتصال هادی به کلید برق فشار قوی

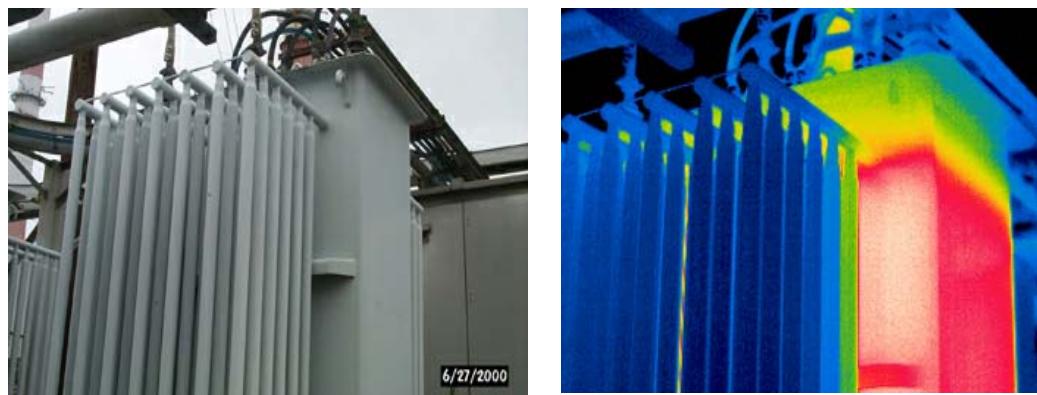
شکل - ۵ : عدم خنک کنندگی مناسب ترانسفورماتور در اثر کاهش سطح روغن

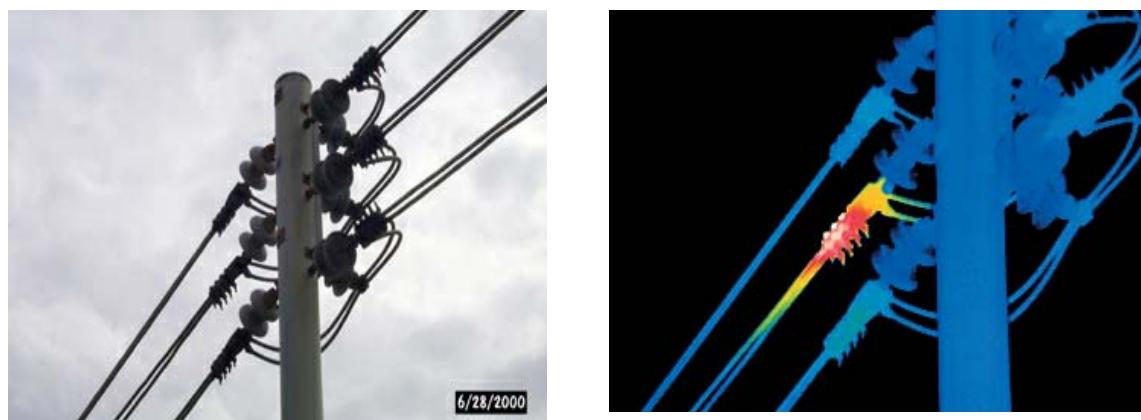
شکل - ۶ : خرابی Jumper در محل اتصال پیچها بر روی هادی شبکه توزیع نیروی برق

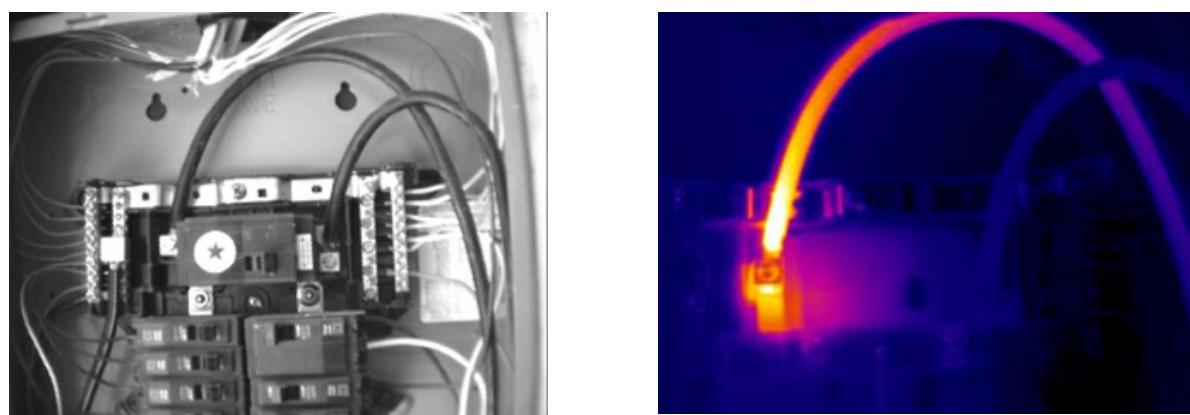
شکل - ۷ : عیب موجود بر روی محل اتصال سیم در تابلو توزیع برق فشار ضعیف

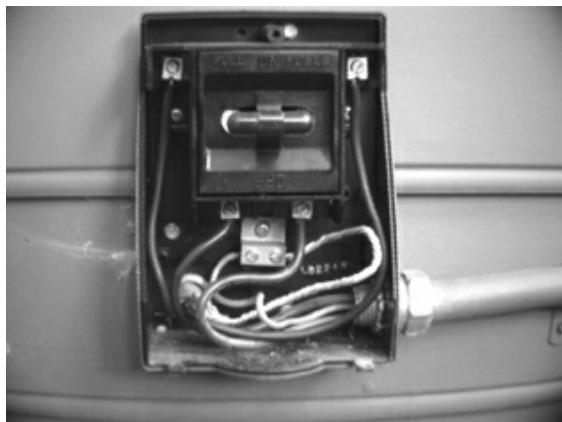
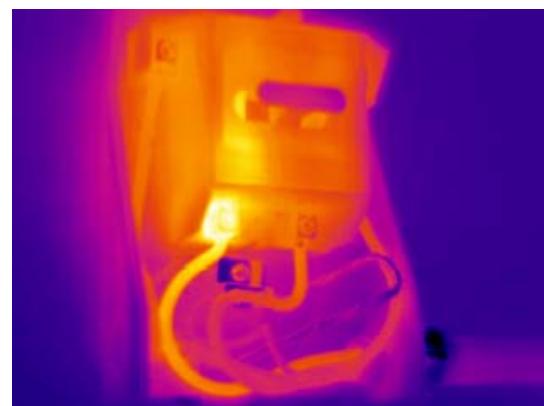
شکل - ۸ : آشکار سازی محل عیب در جعبه تغذیه برق یک وسیله برقی

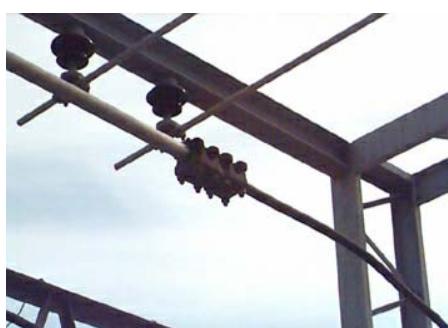
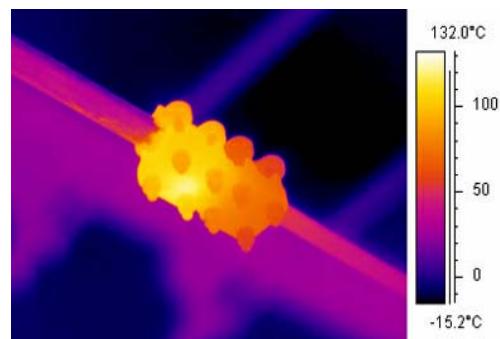
شکل - ۹ : حرارت بیش از حد مجاز بر روی کلمپ موجود بر روی باس بار برق فشار قوی

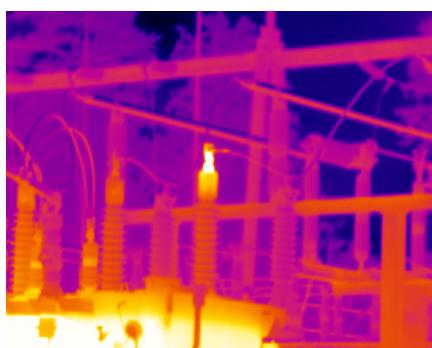
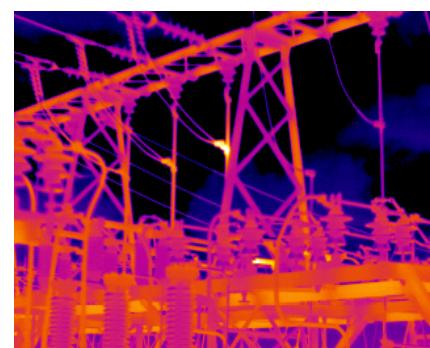
شکل - ۱۰ : نمونه ای از آشکار سازی عیوبهایی بر روی اتصال هادی به بوشینگ ترانس و زنجیره مقره

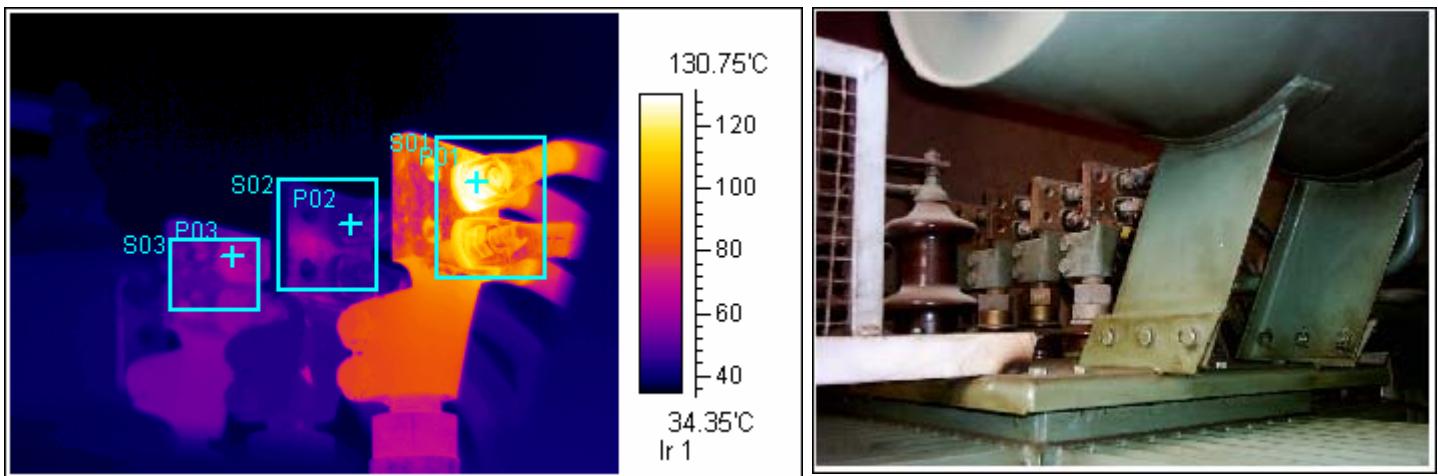
IR Info	Value
envtmp	30
Label	Value
P01:Temp	125.82
P02:Temp	51.08
P03:Temp	71.46
S01:Max	130.75
S02:Max	76.33
S03:Max	72.45

ترمینال فاز سمت راست در طرف فشار ضعیف ترانس با محیط حدودا "100 درجه سانتیگراد و با ترمینالهای دوفازدیگر حدودا" 60 درجه سانتیگراد اختلاف حرارت دارد. بنابراین این ترمینال باید سریعا "سروریس و آچارکشی شود. توصیه می شود پس از سرویس مجدد" توسط ترمومویژن بازرسی شود.

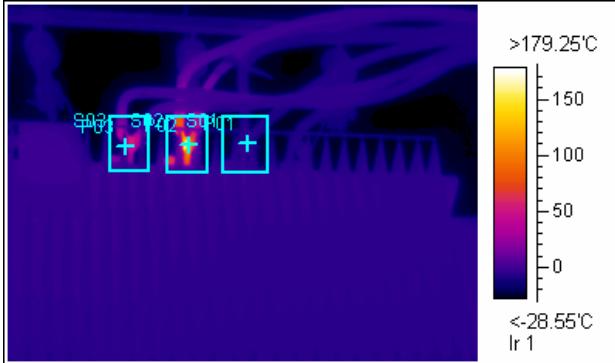
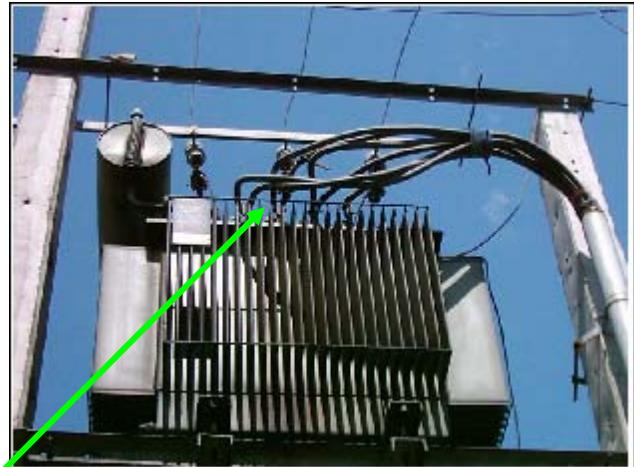
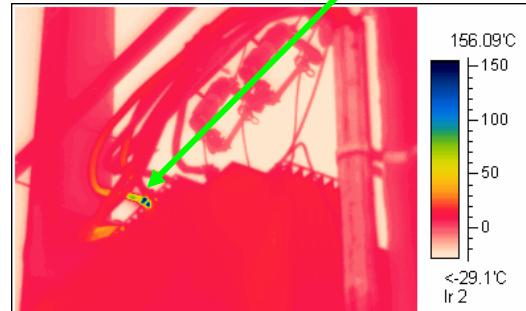
IR Info	Value
envtmp	30
Label	Value
P01:Temp	38.61
P02:Temp	>179.25
P03:Temp	69.06
S01:Max	46.74
S02:Max	>179.25
S03:Max	134.39

اختلاف بیش از 120 درجه سانتیگرادی ترمینال فاز کناری با محیط و بیش از 100 درجه سانتیگرادی آن با سایر فازها نشان از بسیار سیستم بودن وضعیت اتصال مربوطه دارد. لذا توصیه می شود این ترمینال خیلی سریع مورد سرویس و آچارکشی قرار گیرد. برای اطمینان از رفع عیب بعد از آچارکشی "مجدداً" توسط دوربین ترمومویژن چک شود.

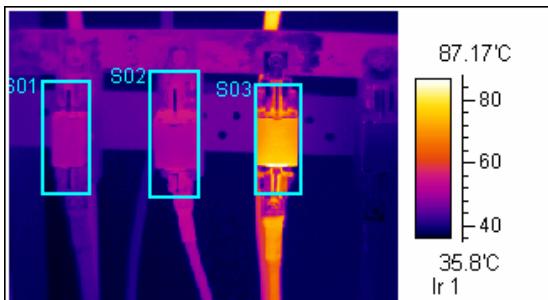
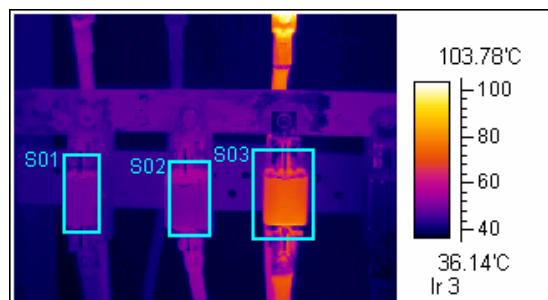
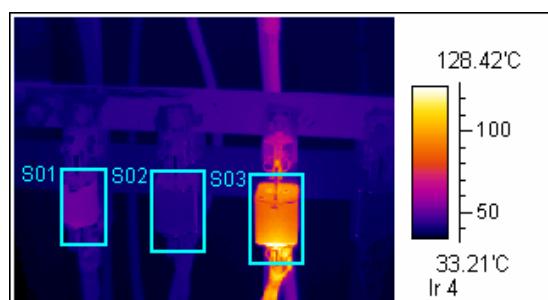
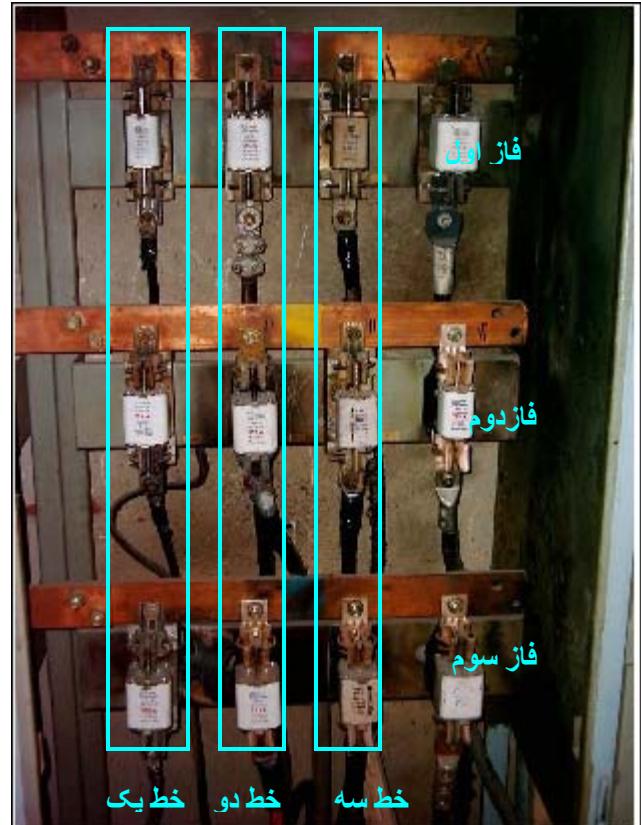
IR Info	Value
IrNo	1
envtmp	30
Label	Value
S01:Max	56.1
S02:Max	59.72
S03:Max	87.17

IR Info	Value
IrNo	3
Label	Value
S01:Max	56.58
S02:Max	59.49
S03:Max	87.93

IR Info	Value
IrNo	4
Label	Value
S01:Max	61.93
S02:Max	58.16
S03:Max	128.42

باتوجه به اختلاف بیش از 30 درجه سانتیگرادی فیوز فاز سوم از خط شماره سه با فیوز های فاز های دیگر همین خط ، توصیه میشود این فیوز از نظر میزان باز مجاز و وضعیت اتصال فیوز مورد بررسی قرار گیرد . این بررسی در اولین فرصتی که بتوان فیوز را بدون بار کرد باید صورت پذیرد.

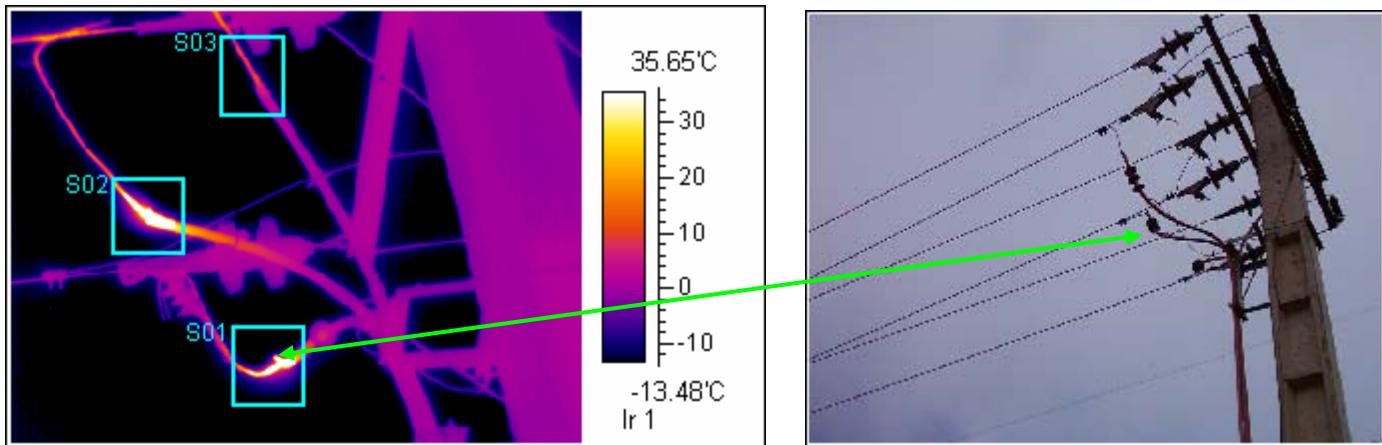
IR Info	Value
IrNo	1
envtmp	10
Label	Value
S01:Max	122.91
S02:Max	153.32
S03:Max	15.97

سرکابل های بیست کیلوولت فاز و سط و سمت راست چنانچه مشخص است دارای دمایی بسیار بالا هستند و اختلاف آنها با سرکابل سمت چپ و دمای محیط بیش از 100 سانتیگراد است. این اختلاف درجه حرارت درحالیست که میزان بار خط حدوداً "سی درصد وضعیت پیک آن است، بنابراین بیش بینی میشود درجه حرارت سرکابل های معیوب در پیک بار به بیش از 250 درجه سانتیگراد برسد. بنابراین مرمت بدون قوت وقت این سرکابلها توصیه می شود.

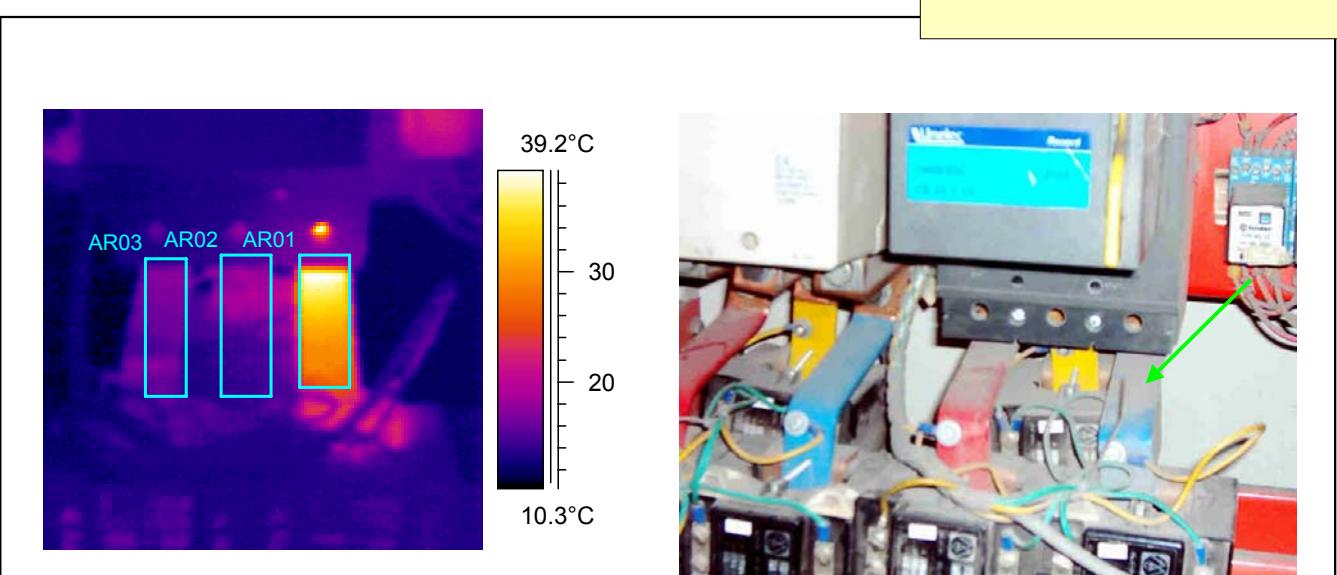
شماره و نوع واگن:	72064 - مولد
شماره تابلوبرق:	مشترک
تجهیز بازرسی شده:	Main Switch Q01
تاریخ:	7 بهمن 1382
ساعت:	10 صبح

Object parameter	Value
Ambient temperature	11.0°C
Label	Value
AR01 : max	39.4°C
AR02 : max	19.5°C
AR03 : max	17.8°C

نوصیه NETA	اختلاف درجه با محیط / جر ع مشابه	ناحیه / نقطه
عیب توسعه یافته	28 20	فاز سمت راست AR01
عیب ابتدایی	8 2	فاز وسط AR02
-	6 -	فاز سمت چپ AR03

چنانچه دیده میشود تیغه سمت راست کلید نسبت به محیط و همچنین دو تیغه دیگر آن دارای حرارت بیشتری است ، بنابراین نوصیه میشود بدون فوت وقت مورد بررسی و تعمیرقرار گیرد.

پیشنهاد	تجهیز مورد بازرگانی	واحد مورد بازرگانی
تیغه های فاز سمت راست مورد بررسی و تعمیر تعمیر گردد	بریکر اصلی	تابلو مشترک - مولد 72064
فاز سمت راست چک شود	سرکابل متصل به بریکر اصلی	
اتصالات چک شده و لزوماً دیود تعویض گردد	دیود شماره 1	
سیم پیچی و اتصالات ترانس 3 چک شود	Transformer T1,T2,T3	
کنتاکتور 1 چک شود	Contactor T1,T2	
سیم پیچی چک شود	Transformer T3	
اتصالات داخل ترمینال و زیر نوار چسب عالی چک شود	ترمینال فن 2 رادیاتور	تابلو شماره 3 - مولد 72064
ترانس سمت چپ تحت نظر باشد	ترانس جریان ژنراتور	
سیم ورودی سمت چپ تحت کنترل باشد	کنتاکتور 1203	
کنتاکتور مورد بازبینی قرار گیرد	Exhaust Electrical Contactor	
فاز سمت چپ تحت کنترل باشد	Fuse Switch 400 A	
فیوز، میزان بار آن و اتصالات آن چک شود	Fuse K46 (fan)	
ترمینال سمت چپ کنترل شود	KW207037	
اتصالات فیوز چک شود	Fuse F08	
تیغه های کنتاکتور کنترل شود	کنتاکتور دور کند فن	
فن دارای تابلاکتسی است	فن خنک کننده تابلو

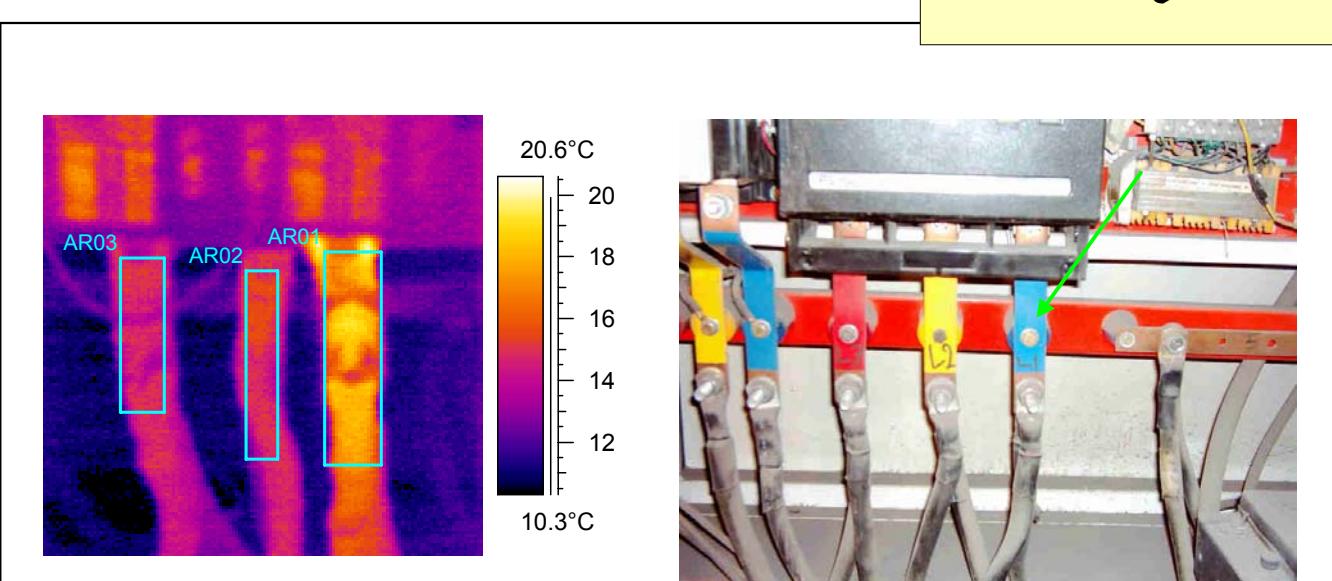
شماره و نوع واگن :	72064 - مولد
شماره تابلوبرق :	مشترک
تجهیز بازرسی شده :	سرکابلهای متصل به کلید اصلی
تاریخ:	7 بهمن 1382
ساعت :	10 صبح

Object parameter	Value
Ambient temperature	11.0°C
Label	Value
AR01 : max	19.6°C
AR02 : max	16.0°C
AR03 : max	15.5°C

نحویه NETA	اختلاف درجه با محیط / جزء مشابه	ناحیه / نقطه
عیب ابتدایی	8 3	فاز سمت راست (آبی رنگ)
-	5 1	فاز وسط
-	4 -	فاز سمت چپ

باتوجه به اختلاف دمای فاز سمت راست (کابل آبی رنگ) نسبت به دیگر فازها ، توصیه می شود سرکابل مذکور از نظر محکم بودن اتصال مورد بازبینی قرار گیرد.
