کتاب

بررسی و تحلیل حوادث

شبکه انتقال برق ایران

شرکت مدیریت شبکه برق ایران

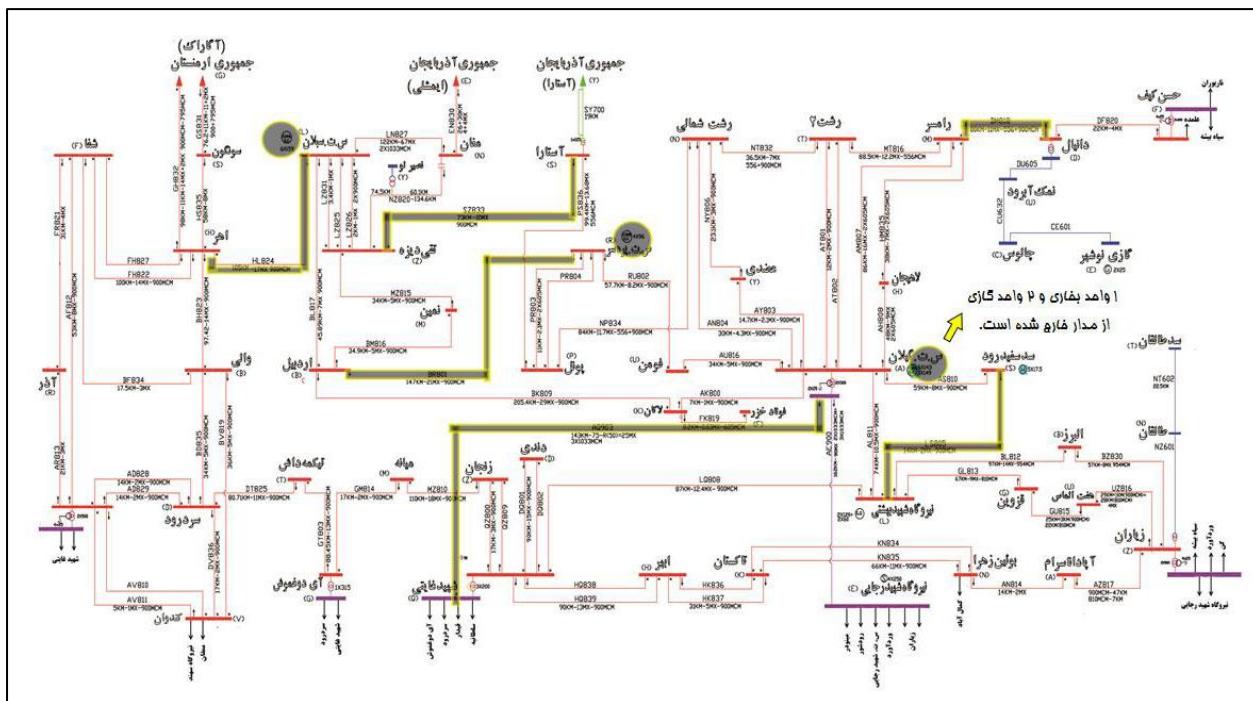
شکل ۳-۴- خطوط و نیروگاه‌هایی که با عملکرد سیستم حفاظتی در این حادثه از مدار خارج شده‌اند (تجهیزات قطع شده با رنگ خاکستری مشخص شده است)

پس از تریپ بویلر ۱۳، واحد S2 در مدار بوده که در ساعت ۰۵:۰۸ به دلیل بروز اشکال در استاپ ولو بخار HP بویلر ۱۴ مربوط به این واحد با آلام HP Steam Generation تریپ و بویلر ۱۴ در حالت با پس قرار گرفت. پس از رفع اشکال، توربین از طریق بخار بویلر ۱۴ در ساعت ۱۸:۱۱ با شبکه پارالل و در ساعت ۱۵:۱۲ دو بویلره گردید. سایر واحدهای نیروگاه بدون اشکال در مدار باقی ماندهاند. با قطع خطوط ارتباطی ناحیه اردبیل با گیلان و قطع نیروگاه سبلان، کل ناحیه اردبیل با بار حدود ۱۸۶ مگاوات دچار خاموشی شده است. در ناحیه گیلان نیز پس از قطع واحدهای نیروگاهی به علت عملکرد حفاظت ویژه حذف بار فرکانسی و ولتاژی، حدود ۲۷ مگاوات خاموشی ایجاد گردیده است. در ناحیه مازندران به دلیل عملکرد حفاظت ویژه حذف بار جریانی خط رامسر-دانیال، کل بار پست دانیال به میزان ۷۷ مگاوات قطع شده است. خطوط و نیروگاههایی که در اثر وقوع این حادثه با عملکرد سیستم حفاظتی از مدار خارج شدهاند، در شکل ۳-۲-۴ نشان داده شدهاند.

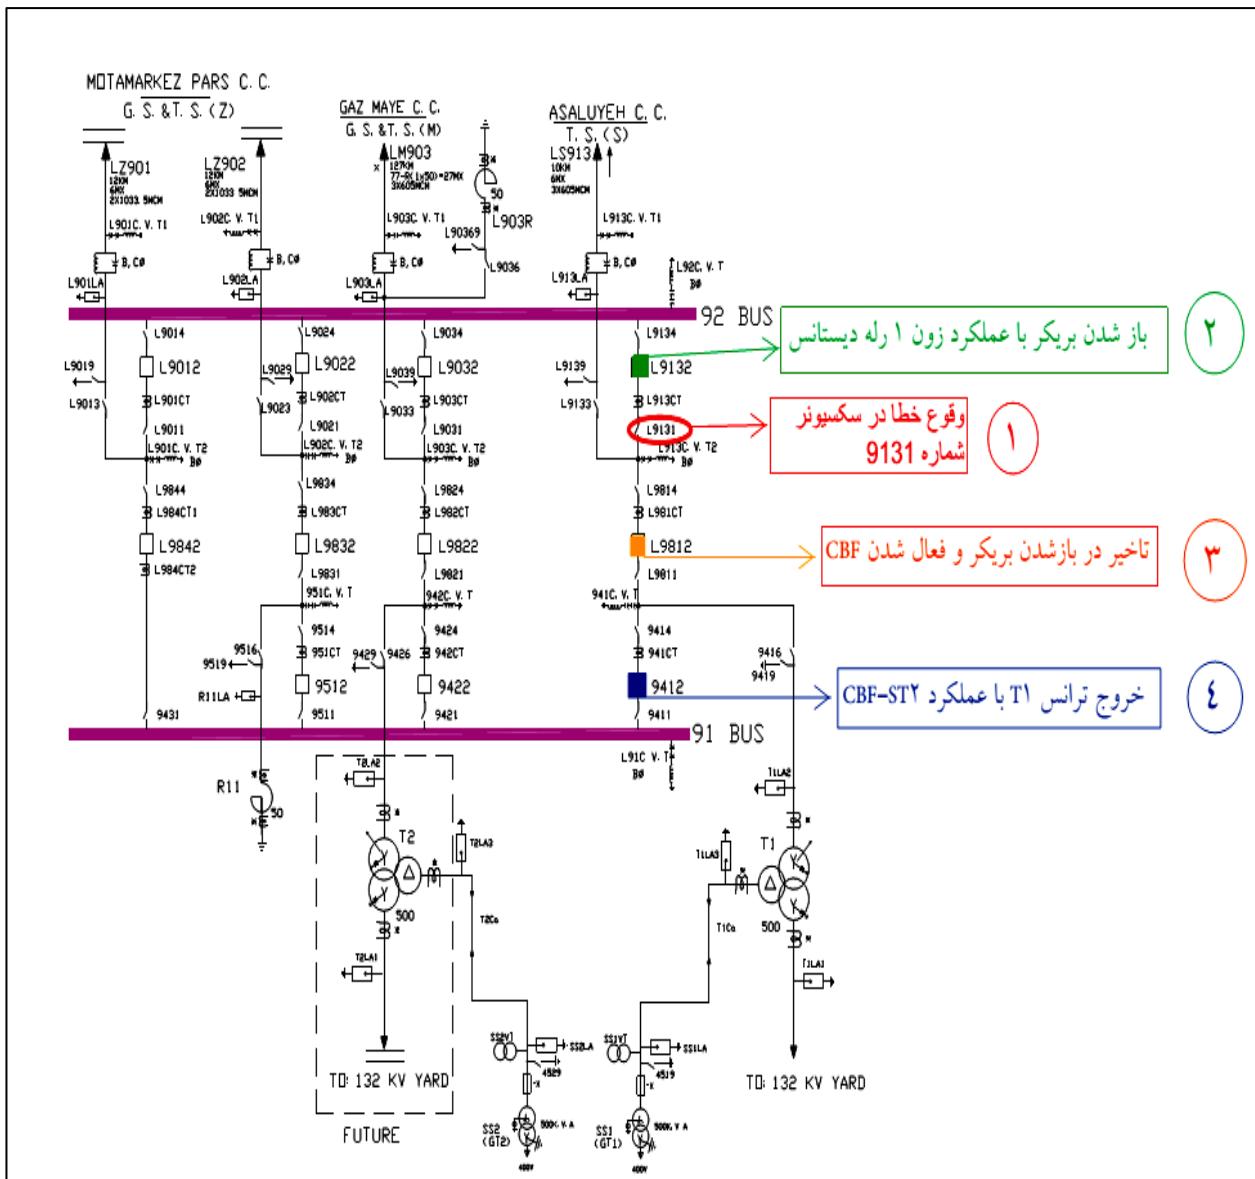
شکل ۳-۱- روند بروز حادثه و عملکرد رله‌های حفاظتی در پست ۴۰۰ کیلوولت پارس

در ساعت ۱۹:۱۶ مورخ ۹۳/۱۲/۲۶ به علت طوفان و باد شدید در منطقه، فک فاز C سکسیونر سر خط ۴۰۰ کیلوولت پارس - نیروگاه عسلویه (خط LS913) در پست پارس زیر بار باز شده و منجر به کشیده شدن آرک و بروز اتصالی در فازهای B و C می‌شود. با وقوع اتصالی مذکور، رله‌های دیستانس (MAIN1(REL531) و MAIN2 (REL521) خط ۴۰۰ کیلوولت پارس - نیروگاه عسلویه (خط LS913) در سمت پست پارس با عملکرد زون ۱ فاز BC فرمان تریپ صادر می‌کنند. لیکن بعلت تأخیر در بازشدن کلید میانی خط مذکور (بریکر شماره ۹۸۱۲)، حفاظت CBF کلید مزبور فعال شده و در مرحله دوم (Stage2) منجر به قطع ترانس T1 پست پارس شده است. علی‌رغم استفاده از اسکیم حفاظتی POTT بر روی خط LS913، بدليل اشکال در PLC دریافت سیگنالی در سمت پست نیروگاه عسلویه صورت نگرفته و رله‌های دیستانس (MAIN1(7SA612) و MAIN2 (7SA522) خط ۷SA522) در سمت پست نیروگاه عسلویه با عملکرد زون ۲ فاز BC فرمان تریپ صادر می‌کنند و منجر به پاکسازی خطا از سمت پست نیروگاه عسلویه با تأخیری در حدود ۳۵۰ میلی ثانیه می‌شود. با توجه به قطع خط LS913 با تأخیر زون ۲ از سمت نیروگاه عسلویه، بدليل اینکه طول خط LS913 در حدود ۱۰ کیلومتر (خط انتقال کوتاه) و طول خط ۴۰۰ کیلوولت فسا - نیروگاه عسلویه خط LS913 حدود ۲۵۳ کیلومتر بوده لذا تداخل زون ۲ رله دیستانس خط بلندتر یعنی FS925 با خط کوتاه FS925 صورت گرفته و همزمان با خروج خط LS913 در نیروگاه عسلویه با عملکرد زون ۲، خط FS925 نیز اتصالی را در زون ۲ دیده و از سمت پست فسا با عملکرد زون ۲ رله‌های دیستانس (MAIN1(7SA612) و MAIN2 (7SA522) در شش واحد گازی نیروگاه عسلویه نیز با عملکرد فانکشن اضافه جریان ۵۱V در مد Restraint (51V-R) با زمان حدود ۳۱۰ میلی ثانیه به صورت بی‌مورد از مدار خارج شده‌اند. علت تریپ واحدهای نیروگاه عسلویه، پایین بودن تنظیم زمانی رله اضافه جریان واحد ۵۱V و عدم هماهنگی آن با رله‌های دیستانس خطوط شبکه انتقال می‌باشد. نحوه عملکرد رله‌های حفاظتی در پست ۴۰۰ کیلوولت پارس و نیروگاه عسلویه در شکل‌های ۱-۳-۳ و ۲-۳-۳ نشان داده شده است.

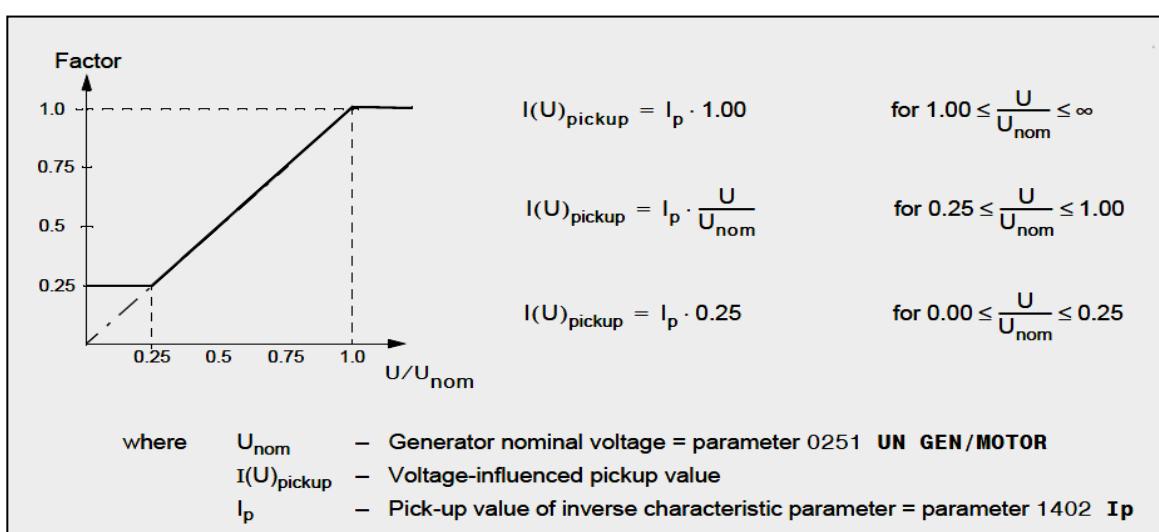
شکل ۳-۳-۳- عملکرد فانکشن 51V-R در رله 7UM622

در نیروگاه عسلویه فانکشن اضافه جریان 51V در مد Voltage Restraint (در رله 7UM622 ساخت شرکت زیمنس) واحدهای گازی نیروگاه فعال شده است. نحوه عملکرد حفاظت 51V مذکور اینگونه می‌باشد که مقدار جریان پیک آپ رله اضافه جریان وابسته به ولتاژ ترمینال ژنراتور می‌باشد. لذا به هنگام وقوع خطا مقدار جریان پیک آپ رله متناسب با کاهش ولتاژ بصورت خطی تغییر می‌کند که این موضوع در شکل ۳-۳ نشان داده شده است.

لذا در حادثه مذکور به علت تنظیم زمانی پایین فانکشن R-51V، واحدهای گازی نیروگاه عسلویه نیز با بروز خطا در خط ۴۰۰ کیلوولت پارس-نیروگاه عسلویه با زمان حدود ۳۳۰ میلی ثانیه به صورت بی مورد از مدار خارج شده‌اند. این موضوع در حالی است که بر اساس استاندارد IEEE C37-102 و گزارش NERC در صورتی که حفاظت امپدانسی واحدهای نیروگاهی (فانکشن ۲۱) فعال شده باشد، استفاده از تابع حفاظتی R-51V ژنراتور به عنوان حفاظت پشتیبان برای خطوط انتقال متصل به پست بلافصل نیروگاه که حفاظت اصلی آن‌ها دیستانس می‌باشد، به هیچ عنوان توصیه نمی‌گردد. علاوه بر این در صورت فعال نمودن فانکشن R-51V نیز تنظیمات آن می‌بایست با حفاظت‌های شبکه انتقال هماهنگ گردد و تأخیر زمانی تریپ این حفاظت باید بگونه‌ای تعیین گردد که از حداقل زمان رفع خطا (با در نظر گرفتن زمان عملکرد حفاظت خرابی کلید) توسط حفاظت‌های شبکه انتقال بیشتر باشد. لذا حداقل تأخیر زمانی این حفاظت می‌بایست در حدود ۱/۵ ثانیه باشد.

لذا به منظور رسیدن به تأخیر زمانی حداقل ۱/۵ ثانیه به ازاء وقوع خطا در سمت فشار قوی ترانسفورماتور واحد می‌بایست ضریب تنظیم زمانی حفاظت R-51V مطابق با محاسبات ذیل حداقل برابر ۰/۳۸ ثانیه تنظیم می‌گردید تا از خروج بی مورد واحدهای نیروگاه عسلویه به ازاء خطاهای شبکه انتقال جلوگیری گردد.

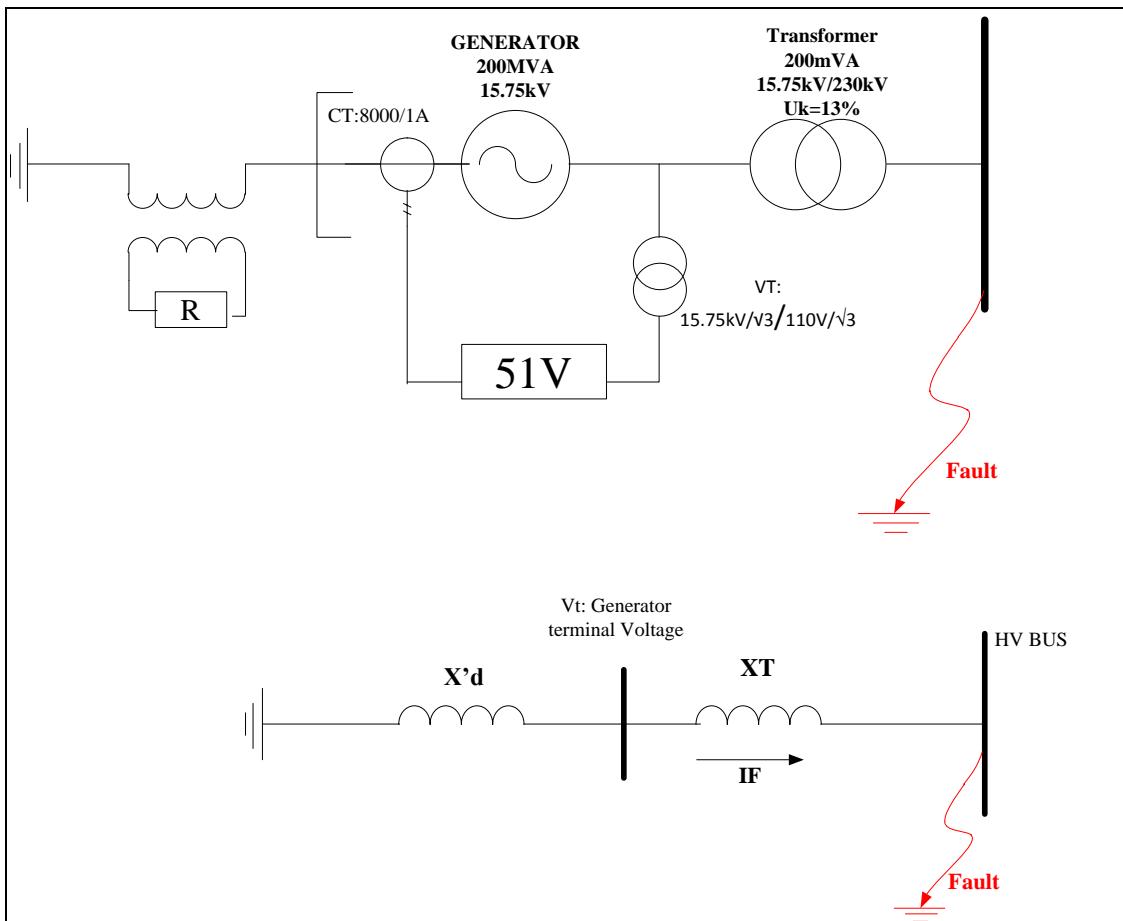
شکل ۳-۳-۵- اصول تنظیم حفاظت **51V** و محاسبه ولتاژ ترمینال ژنراتور بر حسب جریان خطا

در محاسبه تنظیمات مناسب حفاظت **51V-R** مقدار جریان پیک آپ (I_p) رله ۱/۲ برابر جریان نامی واحد درنظر گرفته شده است. لازم به ذکر است که در رله زیمنس مدل 7UM62 به صورت داخلی یک ضریب ۱/۱ در مقدار جریان پیک آپ تنظیمی ضرب می شود. همچنین اثر کاهش مقدار I_p با کاهش ولتاژ ترمینال ژنراتور به هنگام بروز اتصال کوتاه در محاسبات در نظر گرفته شده است.

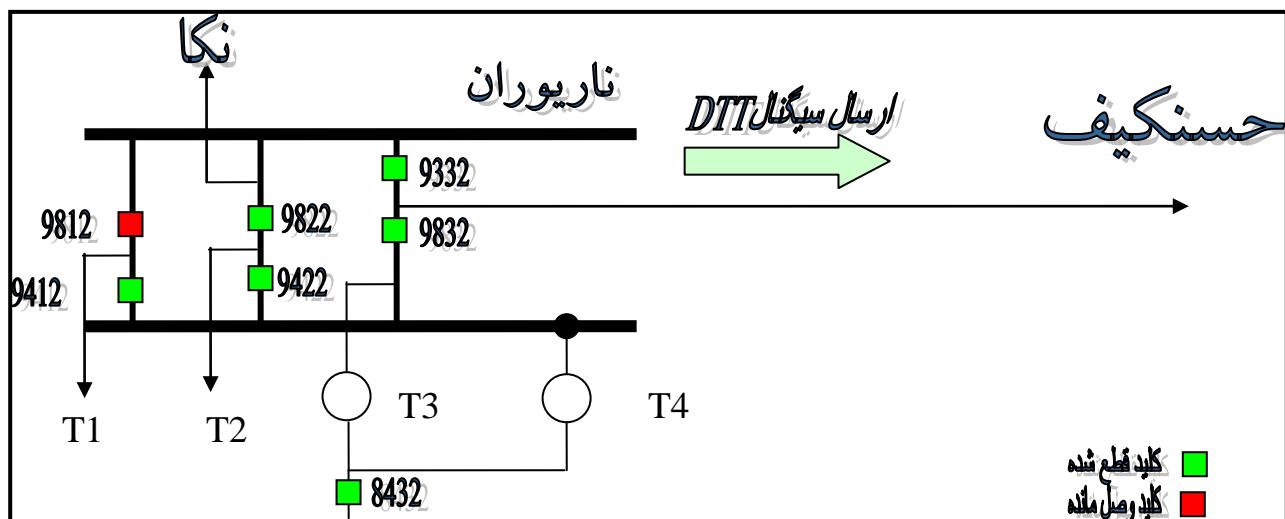
شکل ۳-۱-۴-۱- وضعیت کلیدها در پست ناریوران در زمان بروز حادثه

در ساعت ۱۴:۲۱ با دستور و هماهنگی دیسپاچینگ منطقه‌ای شمال و به منظور بهبود ولتاژ در سطح ۲۳۰ کیلوولت که ولتاژ به زیر ۲۱۴ کیلوولت رسیده بود، اپراتور پست ناریوران اقدام به کاهش تپ ترانسفورماتور T1 جهت افزایش ولتاژ نموده و تپ ترانس T1 را از ۷ به ۶ تغییر داده است. در این حالت تپ ترانس‌های T3 و T4 به جای ۶ در وضعیت ۵ قرار گرفته و در نتیجه ولتاژ ۲۳۰ کیلوولت در ترانس‌های T1 و T2 کمی پایین‌تر از ولتاژ ترانس‌های T3 و T4 شده است. این مسئله منجر به ایجاد جریان گردشی شده و به‌طور محسوسی موجب کاهش جریان سمت ۲۳۰ کیلوولت ترانس‌های T1 و T2 و افزایش نسبی جریان سمت ۲۳۰ کیلوولت ترانس‌های T3 و T4 گردیده است.

از طرف دیگر نسبت تبدیل CT سمت ۴۰۰ کیلوولت ترانسفورماتورهای T3 و T4، ۱۵۰۰/۱ بوده در حالی که محاسبه تنظیم رله O/C بر اساس ۲۰۰۰/۱ انجام گردیده و در نتیجه تنظیم رله اضافه جریان سمت ۴۰۰ کیلوولت ترانسفورماتورهای مذکور به جای ۱۲۰٪ جریان نامی، عملًا ۹۰٪ جریان نامی بوده است. با توجه به پایین بودن ولتاژ سمت ۲۳۰ کیلوولت (۲۱۴ کیلوولت) و اختلاف تپ موجود و مقدار بار هر کدام از ترانس‌ها به میزان ۱۴۰ مگاوات، جریان در ترانس‌های T3 و T4 به حد عملکرد رله اضافه جریان سمت ۴۰۰ کیلوولت رسیده و ترانس‌های مذکور با عملکرد رله O/C سمت ۴۰۰ کیلوولت از مدار خارج شده‌اند (کلیدهای ۴۰۰ و ۲۳۰ کیلوولت این دو ترانس مشترک می‌باشند). به طور همزمان به دلیل اشکال در منطق حفاظت Short Zone کلیدهای ۹۸۳۲ و ۹۴۲۲، خط ناریوران-حسن-کیف با عملکرد SHZ کلید ۹۸۳۲ در ناریوران قطع و همچنین فرمان قطع DTT به پست حسن کیف ارسال شده و خط مذکور در پست حسن کیف نیز قطع می‌گردد و عملکرد حفاظت SHZ بریکر ۹۴۲۲ نیز سبب قطع کلید ۹۸۲۲ و قطع ترانس T2 گردیده است. وضعیت کلیدها در پست ناریوران در زمان بروز حادثه در شکل ۳-۴-۱ نشان داده شده است. با توجه به قطع هر سه دستگاه ترانس ۴۰۰/۲۳۰ کیلوولت با بار هر کدام ۱۴۰ مگاوات، ترانس T1 اضافه بار شده و سیستم حذف بار جریانی در پست ناریوران سبب قطع خطوط ۲۳۰ کیلوولت دریاسر ۱ و ۲ (RW 811 و 810) در پست ناریوران گردیده که به علت رینگ بودن سمت ۶۳ کیلوولت در پست دریاسر فقط بخشی از بار پست دریاسر به میزان ۱۳۵ مگاوات قطع شده است.

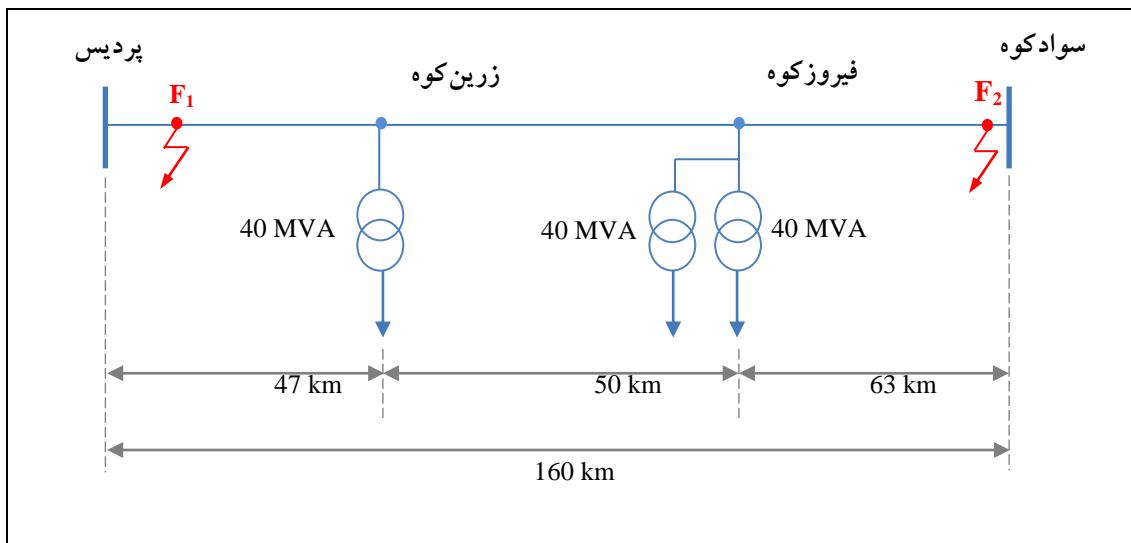
شکل ۱-۵-۳- خط پردیس-سجادکوه

حادثه دو) در تاریخ ۱۳۹۳/۰۵/۱۲ در نقطه F2 واقع در ۱/۵ کیلومتری پست سجادکوه، خطایی در فاز B رخ می‌دهد و رله‌های دیستانس اولیه و ثانویه این پست، خط را در زون ۱ خود تشخیص می‌دهند. اما در پست پردیس، رله‌های دیستانس اولیه و ثانویه خط را در فاز B و زون ۳ می‌بینند.

با توجه به محل وقوع هر دو خط، انتظار می‌رفت که در حادثه اول رله‌های پست سجادکوه و در حادثه دوم، رله‌های پست پردیس خط را در زون ۲ خود تشخیص دهند. ولی به علت وجود T-off در خط پردیس- سجادکوه، رله‌های مذکور دچار کاهش برد (Under reach) شده‌اند.

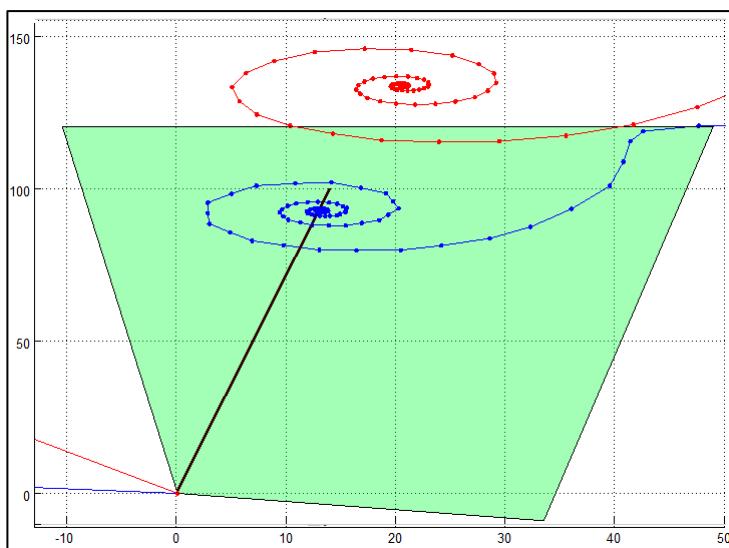
شکل ۳-۵-۶- خطای تکفاز به زمین و کم دسترسی رله هنگام در مدار بودن شاخه میانی (T-off)

مکان امپدانس دیده شده در حالت گذرا به ازای خطاهای تکفاز و سه فاز به نمایش در آمده است. مکان خطا در ابتدای زون دوم قرار داده شده است. همان‌گونه که انتظار می‌رود، بدون انشعاب میانی، میزان امپدانس دیده شده با مقدار ابتدای زون دوم قرار داده شده است. مورد انتظار مطابقت دارد و در $85/0$ طول خط قرار می‌گیرد. با این وجود به ازای خطای تکفاز در ابتدای زون دوم امپدانس دیده شده توسط رله خارج از زون قرار می‌گیرد، هر چند برای چندین نمونه زمانی کوتاه امپدانس دیده شده وارد زون دوم شده است.

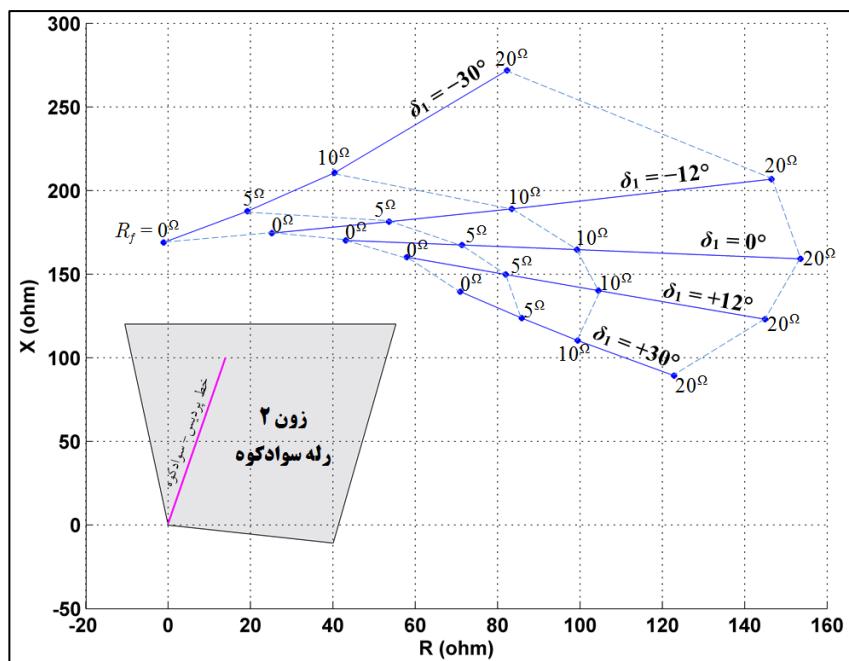
شکل ۹-۵-۳- تأثیر زاویه انتقال و مقاومت خط امپدانس دیده شده در حالت ماندگار با در نظر گرفتن انشعاب میانی (T-off)

همان‌گونه که ملاحظه می‌گردد همیشه عواملی وجود دارند که کارایی رله دیستانس را هرچند به درستی تنظیم شده باشد دچار کاستی نمایند. با این وجود این کاستی‌ها برای خطوطی که انشعاب میانی داشته باشند به مراتب بیشتر بوده و ممکن است تبعات سنگینی برای پایداری سیستم و برق‌رسانی به مشترکین پدید آورند. شکل ۳-۵-۹ امپدانس دیده شده توسط رله دیستانس پست سوادکوه را در اثر خط در انتهای خط به ازای تغییرات در دو فاکتور زاویه انتقال و مقاومت خطاب نشان می‌دهد. همان‌گونه که ملاحظه می‌گردد، به ازای کلیه موارد بررسی شده امپدانس دیده شده بسیار بزرگ بوده و از محدوده زون دوم خارج شده است. می‌توان نتیجه گرفت که وجود انشعاب میانی تأثیر منفی بسیار زیادی بر عملکرد رله در حالت ماندگار خواهد داشت.

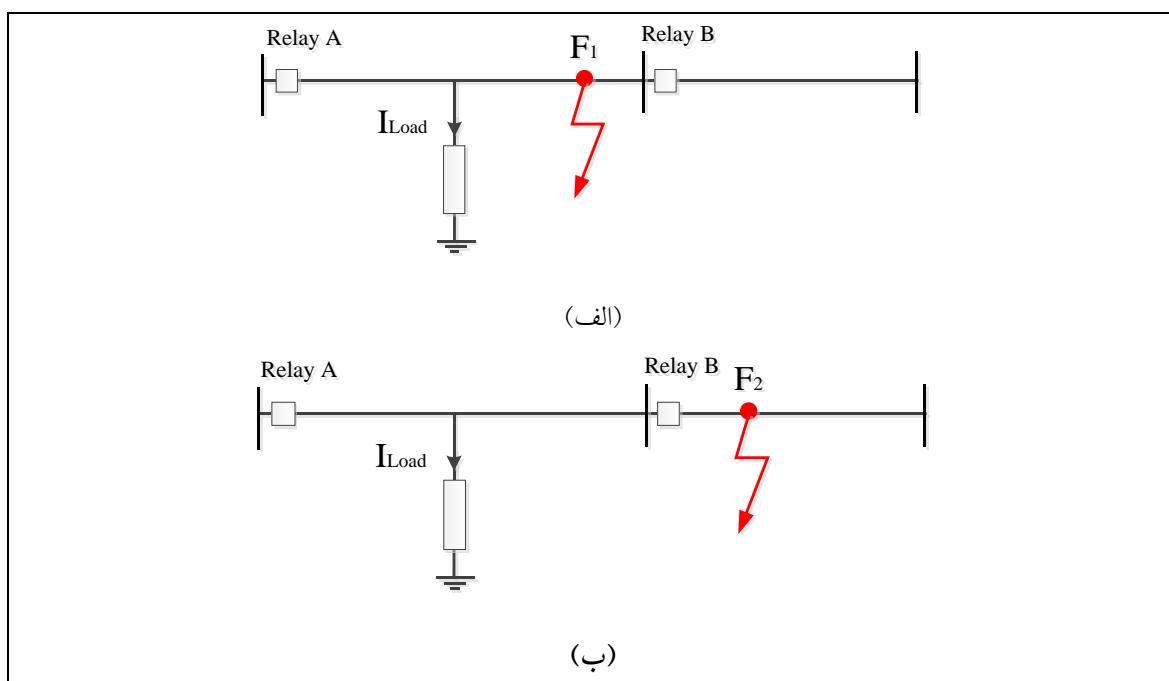
شکل ۱۰-۵-۳- بررسی خطای اتصال کوتاه (الف) در انتهای خط اصلی (ب) در ابتدای خط بعدی

با فرض اینکه زون ۲ رله A در شکل ۱۰-۵-۳(الف) بدون در نظر گرفتن انشعاب میانی تنظیم شده باشد و با توجه به مباحث صورت پذیرفته، این رله ممکن است خطاهای در انتهای خط را در زون سوم خود مشاهده نماید. بیشترین میزان کم دسترسی رله هنگامی اتفاق می‌افتد که بار انشعاب میانی حداکثر باشد. حال فرض کنید برای جبران کم دسترسی رله، زون‌های عملکردی آن را با در نظر گرفتن حداکثر بار انشعاب میانی بزرگتر از حد معمول در نظر بگیریم. واضح است که در این شرایط، خطاهای در انتهای خط به خوبی در زون دوم پوشش داده خواهند شد. با این وجود اگر بار انشعاب میانی کم شود و یا کلاً به صفر برسد، رله A ممکن است خطاهای در ابتدای خط بعدی را در زون یک خود تشخیص داده و به اشتباہ عمل نماید (۱۰-۵-۳(ب)). به بیان دیگر در چنین شرایطی هر دو رله B و A به ازای خطای اتصال کوتاه در نقطه F_2 عمل می‌نمایند که به هیچ وجه مطلوب نیست.

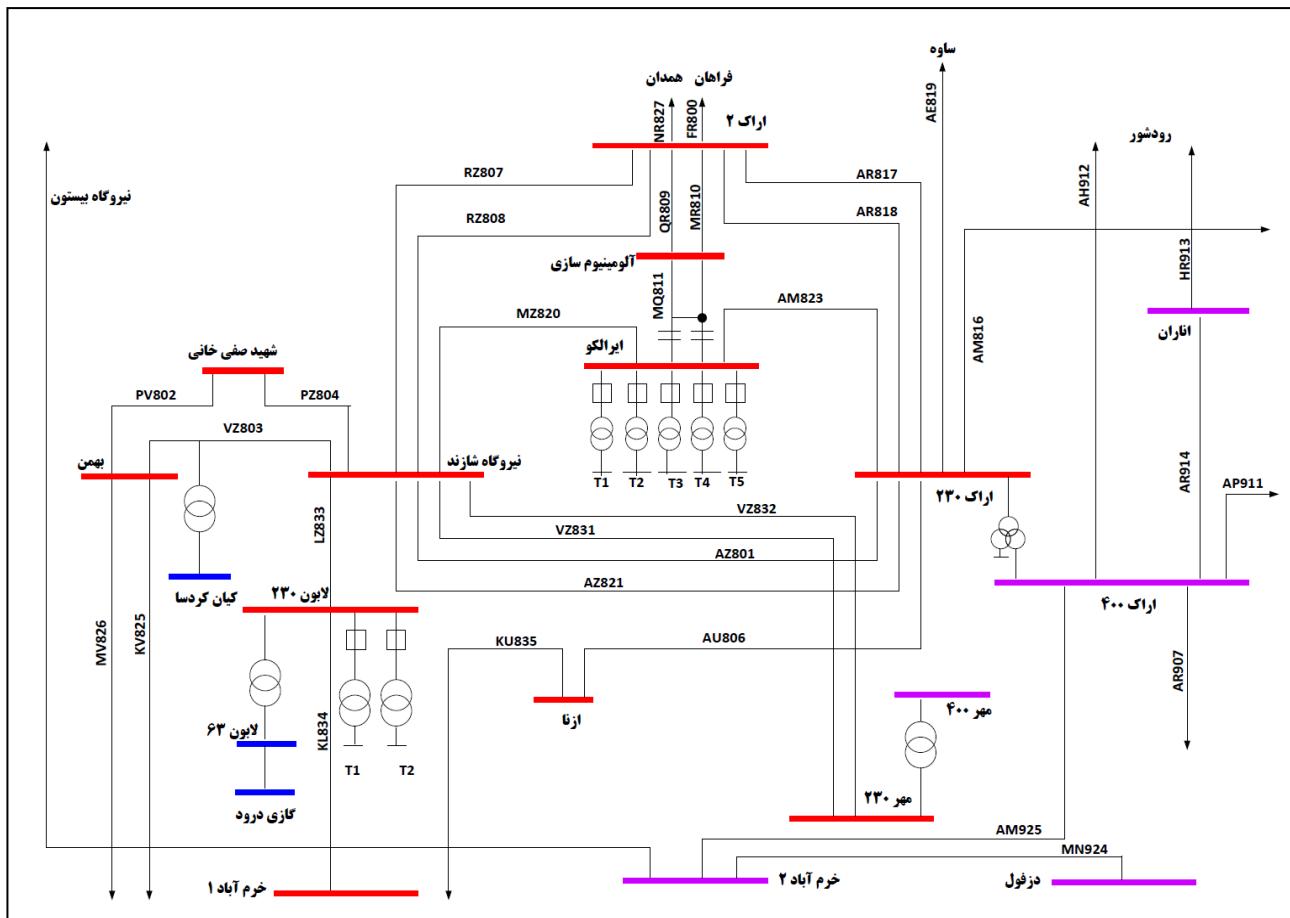
شکل ۱-۶-۳- ناحیه مرتبط با حادثه

- ۱- علت بروز حادثه، مانور اشتباه مربوط به بستن سکسیونر شماره ۸۰۸۱ به باسبار شماره ۸۱ بوده که با توجه به جدا بودن باسبار ۸۱ و ۸۲ پست شازند و عدم وصل بریکر باس کوپلر منجر به بروز اتصال کوتاه گردیده است.

- ۲- به علت در مدار نبودن حفاظت باسبار در پست نیروگاه شازند، پاک شدن اتصال کوتاه طولانی و از پست‌های مقابل انجام شده است.
- ۳- لازم است اشکال مدارات رله‌های U/V و CBF خط اراک-شازند (AZ808) در پست اراک ۲ بررسی و رفع عیب گردد.

جهت کنترل حوادث پست مذکور، پیشنهاد شده که روی باسبارهای ۲۳۰ کیلوولت این پست، کلید باس‌سکشن نصب شده و حفاظت باسبار برای هر یک از باس‌سکشن‌ها در نظر گرفته شود.

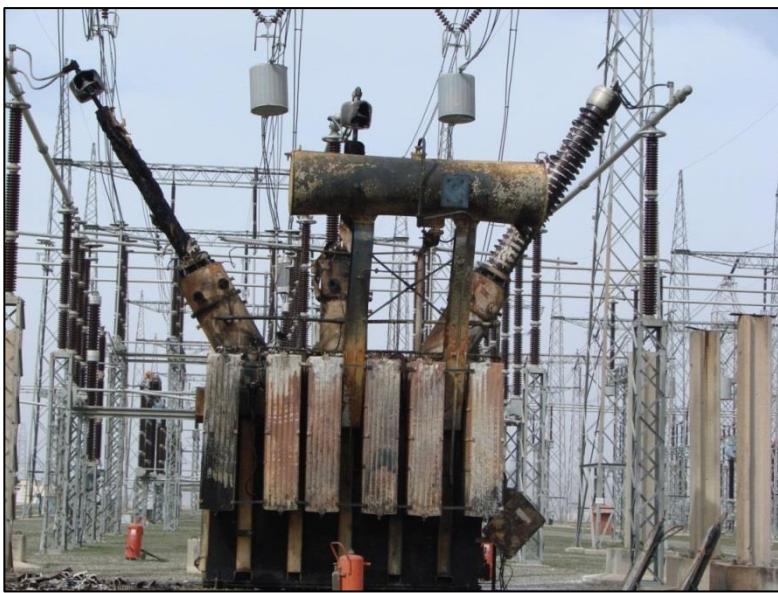
شکل ۳-۷-۳ راکتور آسیب دیده در پست رودشور

با ادامه اضافه ولتاژ روی راکتور به مدت حدود ۵ دقیقه و ۴۵ ثانیه، راکتور دچار اتصال کوتاه و در نهایت آتش‌سوزی شده است. لازم به ذکر است در این حادثه کلید معیوب به طور دستی در پست اراک توسط اپراتور قطع گردیده و رله‌های حفاظتی راکتور شامل رله بوخهلتس، دریچه انفجار^۳، درجه حرارت روغن و سیم‌پیچ نیز در این حادثه عمل نموده و فرمان قطع (سیگنال DTT) را به پست اراک ارسال نموده‌اند. اما این سیگنال‌ها نیز در پست اراک دریافت نشده است.

-۲- سرویس های دوره ای و تعمیرات کلیدهای ۴۰۰ کیلوولت پست ارک انجام گیرد تا از سلامت بریکرها اطمینان حاصل شود.

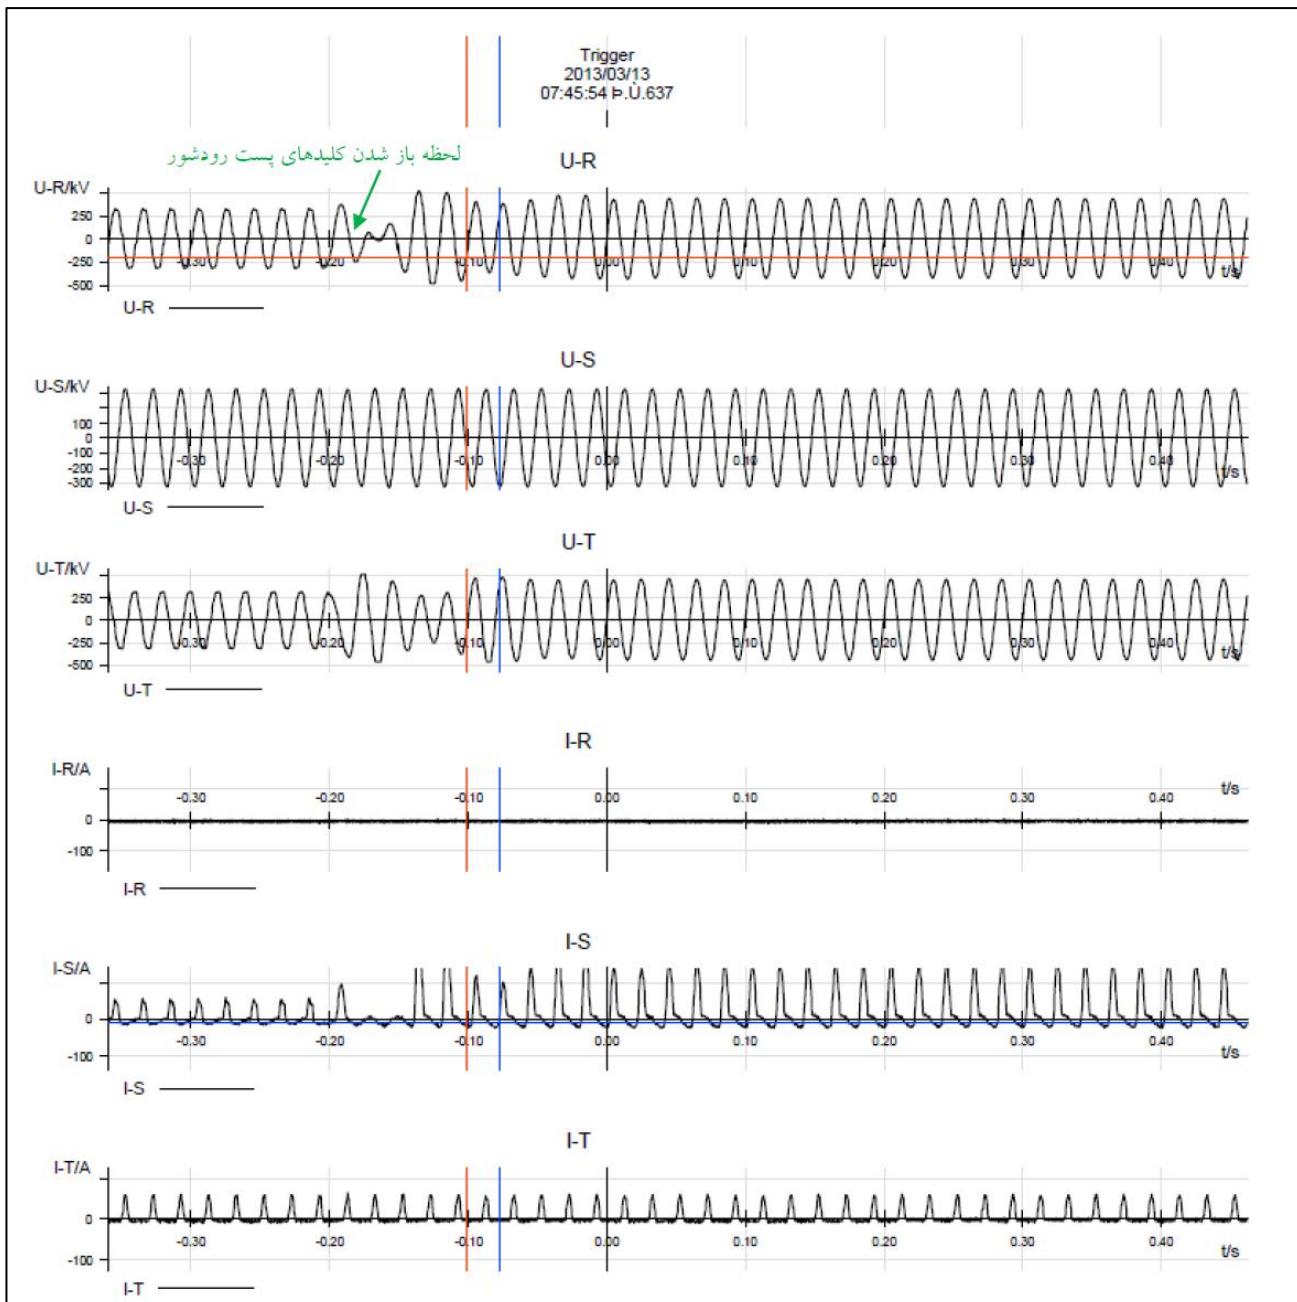
همان طور که اشاره شد، در این حادثه به دلیل اشکال مکانیکی کلید شماره ۹۱۲۲ در پست اراک، پل فاز B این کلید باز نشده و بسته باقی می‌ماند. پس از بررسی عملکرد رله‌های حفاظتی در این حادثه مشخص گردید که اشکال در رله تایمربی حفاظت عدم هماهنگی کنکاترهای کلید (PD)^۰ سبب عدم عملکرد این حفاظت شده و آلامی نیز ظاهر نشده و لذا اپراتور پست اراک متوجه اشکال کلید ۹۱۲۲ نمی‌گردد. ضمناً حفاظت CBF کلید مذکور نیز به دلیل اشکال حفاظت PD و پایین بودن جریان خط، فعال نمی‌گردد.

شکل ۷-۳-۴- ولتاژ و جریان خط رودشور در پست اراک.

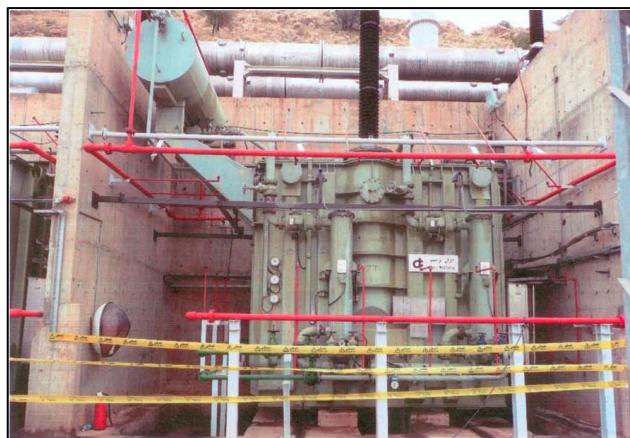
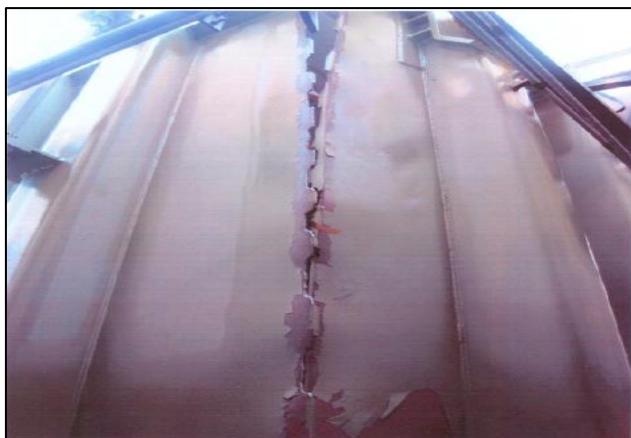
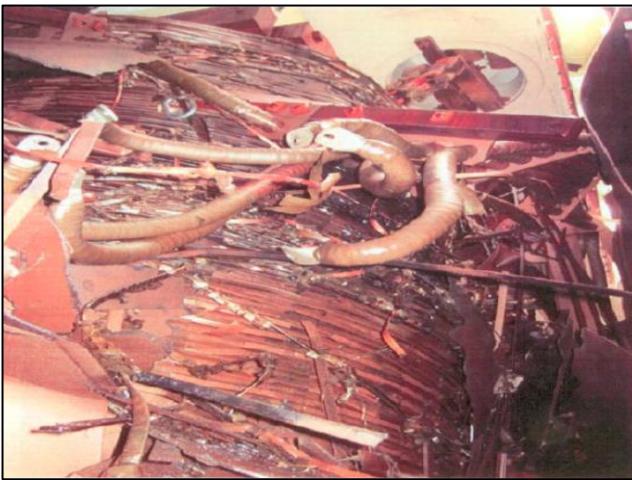
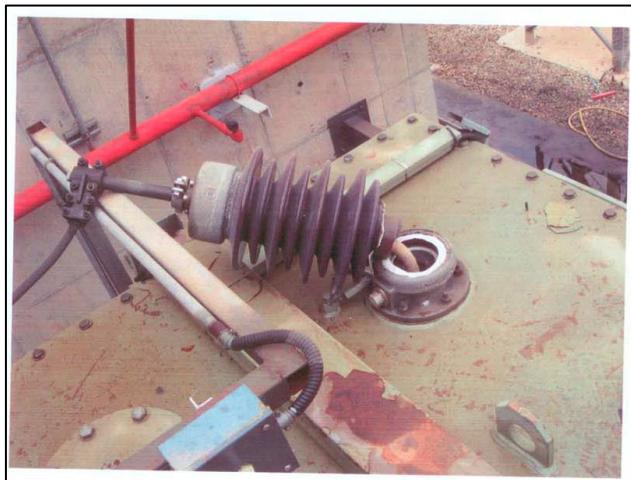
شکل ۳-۲-۸-۲- تصاویر ترانس آسیب دیده؛ (الف) نمای بیرونی ترانس، (ب) جوش های مخزن در نتیجه انفجار داخلی پاره شده و بدنه مخزن در طرف ولتاژ پائین تغییر شکل داده است. انفجار در نیمه بالای سیم پیچ در گوشه محل قرار گرفتن تپ چنجر بوده است، (ج) تصویر تپ چنجر آسیب دیده، (د) درب مخزن در گوشه تپ چنجر و بوشینگ مرکز ستاره

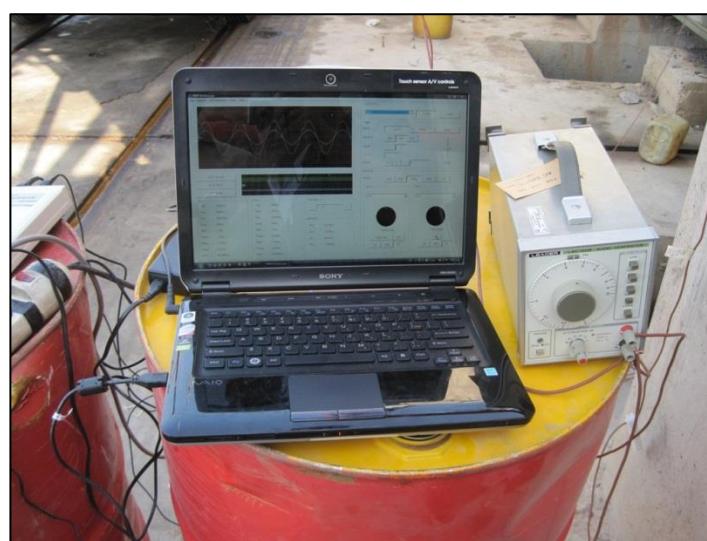
با توجه به این نتایج، کاملاً مشخص شد که فرکانس ۴۲ کیلوهرتز برای ترانسفورماتور بسیار خطرناک است. نکته قابل توجه این که ترانسفورماتور آسیب دیده البته فاقد روغن بود. درنتیجه ظرفیت خازن‌های بین سیم‌پیچ‌ها کمی کمتر از حالتی بود که داخل ترانسفورماتور روغن با عدد دی الکتریک بزرگتر از هوا وجود داشته باشد. بنابراین فرکانس طبیعی ترانسفورماتور کمی بزرگتر می‌باشد. وجود روغن باعث کاهش فرکانس طبیعی در حد چند درصد می‌گردد. از طرف دیگر طول خط بین کلیدخانه و ترانسفورماتور ۱۸۰۰ متر است که فرکانسی در حد ۴۲ کیلوهرتز تولید می‌نماید. لذا دلیل سوختن ترانسفورماتور کلیدزنی از راه دور بوده است. فرکانس‌های بین ۳۵ تا ۴۵ کیلوهرتز همگی کم و بیش خطرناک بودند و باعث رزوئنس می‌گردید. از همه بیشتر فرکانس ۴۴ کیلوهرتز (درحالت بدون روغن) بود.

شکل ۱۴-۸-۳- اندازه‌گیری فرکانس‌های طبیعی و اختلاف ولتاژ بین ترمینال تپ‌ها با کمک منبع ولتاژ سینوسی فرکانس - متغیر

دامنه ولتاژ بر روی سیم پیچ تپ چنجر در تپ ۳ بین دو نقطه ۵ و ۶ در فرکانس ۴۴ (۴۲) کیلوهرتز حدود ۲۴ درصد دامنه ولتاژ نوسانی ورودی (۶۵۰ کیلوولت) یعنی در حد ۱۵۰ کیلوولت می‌باشد که برای این سیم پیچ خطرناک است. در لحظه حادثه ترانسفورماتور در این تپ بوده است. اختلاف ولتاژ بین نقاط مختلف تپ چنجر با ۲ پله اختلاف تپ در همین مقدار بود. تپ‌های دیگر نیز برای فرکانس ۴۲ کیلوهرتز به همین حد خطرناک هستند.

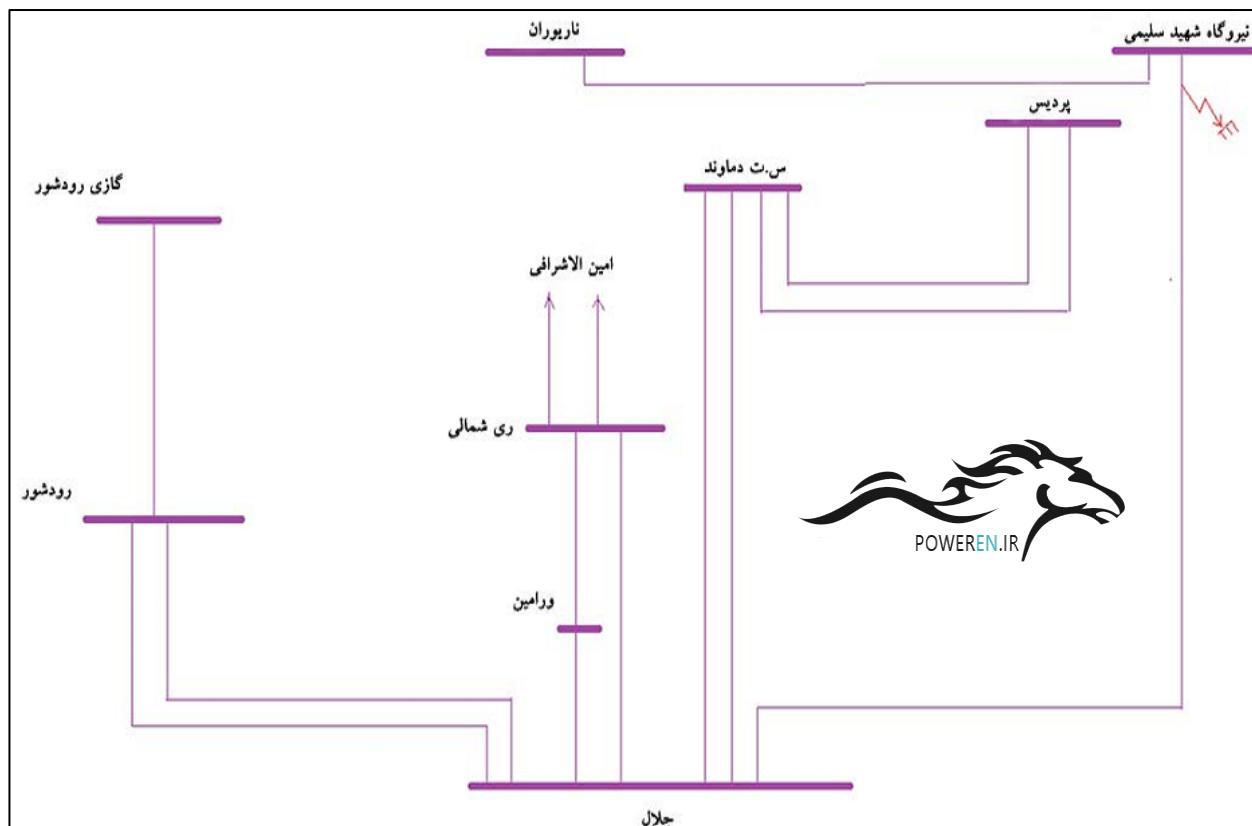
شکل ۳-۹-۳- دیاگرام تک خطی ناحیه حادثه

در ساعت ۱۸:۰۵ ۱۶ مورخ ۹۰/۰۵/۱۶، بروز اتصالی بین فاز C خط ۴۰۰ کیلوولت سلیمانی - جلال در نزدیکی پست سلیمانی (حدود ۳۰۰ متری از پست سلیمانی) و سیم گارد خط ۲۰ کیلوولت سبب شده که در اثر عبور جریان زیاد از سیم گارد، این سیم ذوب و روی زمین افتاده که سبب بروز آتش سوزی علف های هرز اطراف شده است و بلا فاصله توسط گروه آتش نشانی نیروگاه، آتش سوزی مذکور خاموش گردیده است. همزمان خط مذکور با عملکرد رله های دیستانس فاز C به زمین زون ۱ در پست سلیمانی از مدار خارج شده، لیکن در پست جلال رله های دیستانس عمل نکرده و در نتیجه خط با تأخیر توسط عملکرد رله DEF (اتصال زمین جهت دار) از مدار خارج شده است. دیاگرام تک خطی ناحیه حادثه در شکل های ۱-۹-۳ و ۲-۹-۳ ارائه شده است.

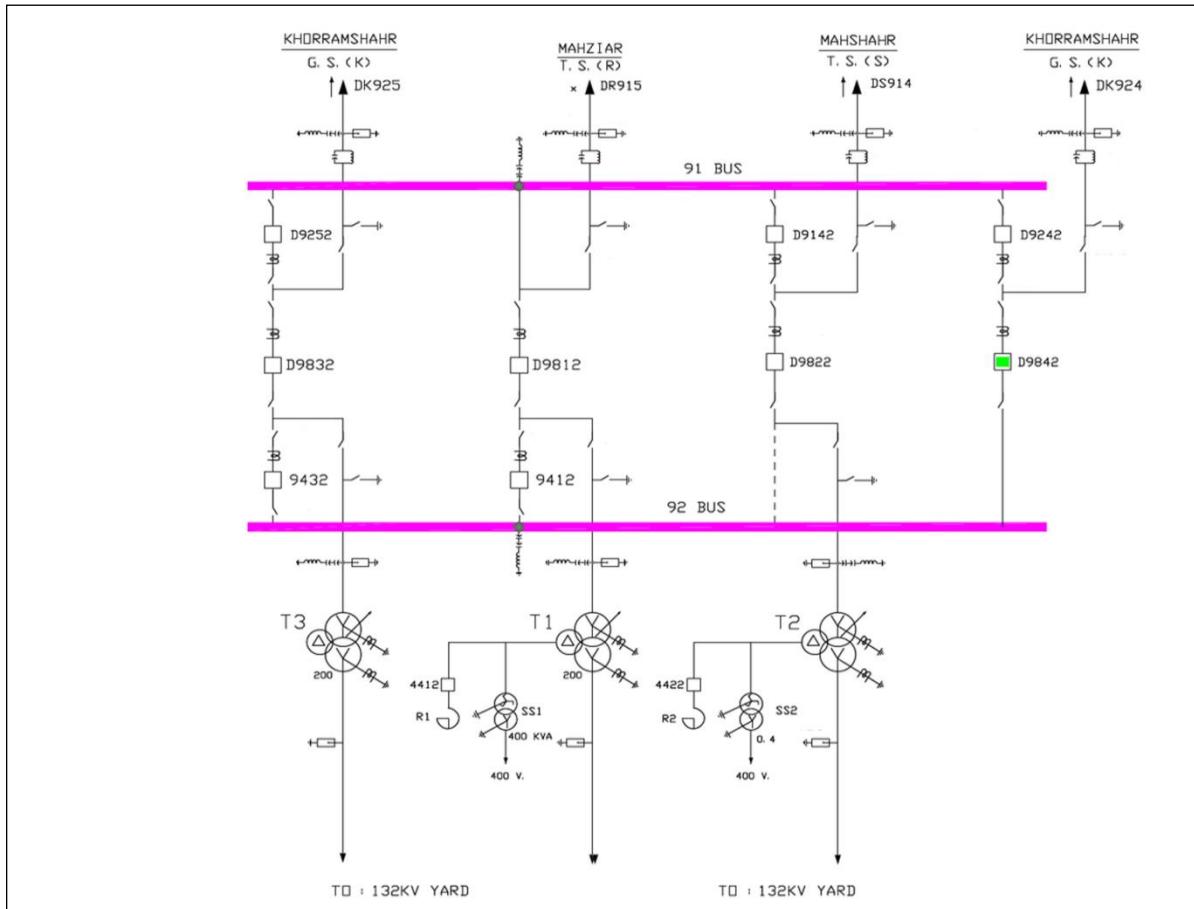
شکل ۳-۱۰-۳- دیاگرام پست میلاد قبل از بروز حادثه

- بریکر شماره ۹۸۴۲ به دلیل نشت روغن از CT فاز C از تاریخ ۸۹/۰۹/۱۳ از مدار خارج بوده است.

- جمپر متصل کننده ترانسفورماتور ۴۰۰/۱۳۲/۲۰ کیلوولت T2 به باسیار ۹۲ باز بوده است (قرار بوده برای تکمیل بی ۱/۵ کلیدی، یک کلید در این محل نصب گردد).

- سیستم باسیار ۱/۵ کلیدی این پست ناقص بوده و خط مهziار مستقیماً به باسیار وصل شده است.

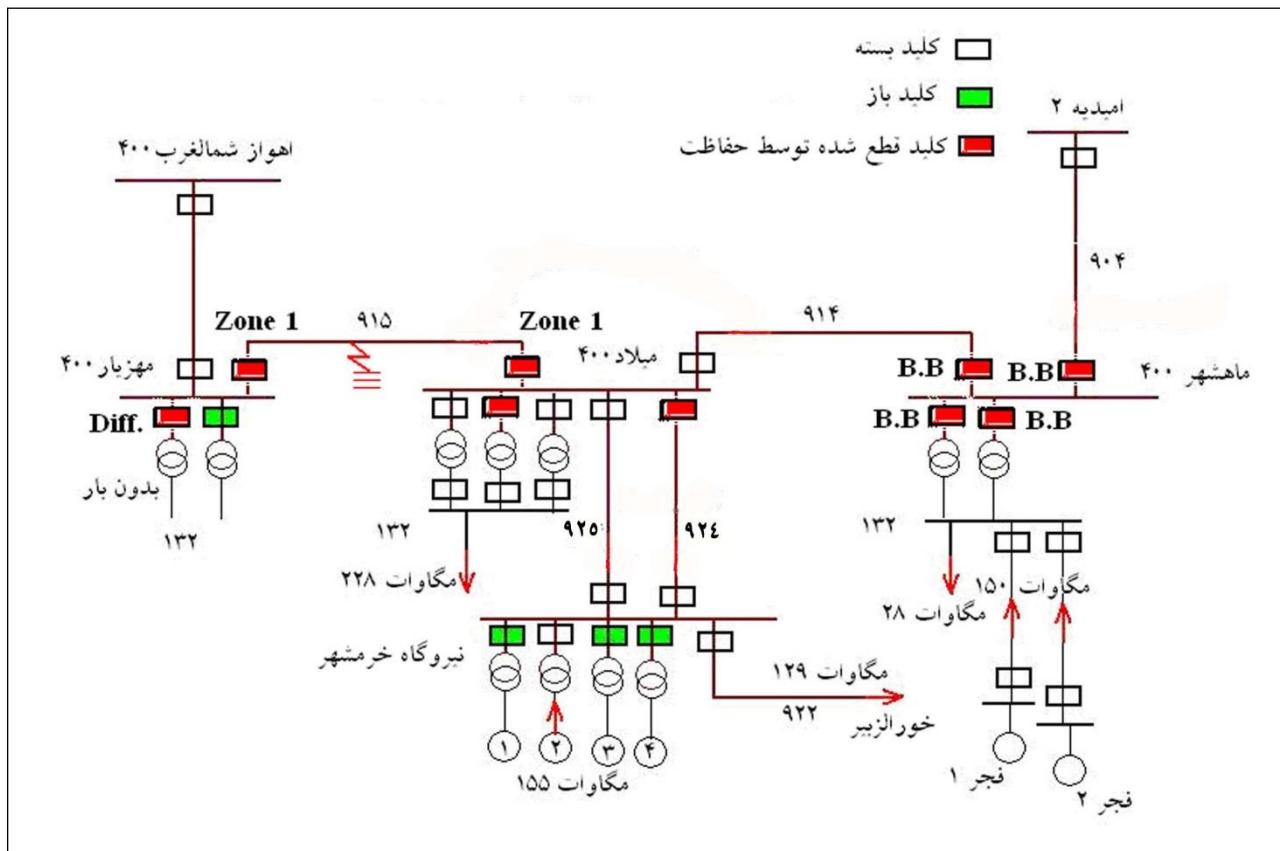
شکل ۳-۱۰-۳- شرایط شبکه ناحیه جنوب خوزستان با بروز اتصال کوتاه روی خط ۹۱۵

در ساعت ۰۲:۴۳/۱۵ مورخ ۱۳۸۹/۰۹/۱۵ خط ۴۰۰ کیلوولت مهذبیار - میلاد (DR915) بدليل بروز اتصال کوتاه فاز B با زمین با عملکرد رله‌های دیستانس اولیه و ثانویه زون ۱ در طرفین از مدار خارج شده است. با توجه به اینکه خط DR915 مستقیماً به بسیار ۹۱ پست میلاد متصل است. در نتیجه با قطع این خط بسیار ۹۱ نیز از مدار خارج می‌گردد. همزمان بدليل اشکال باقی مانده از زمان بهره‌برداری حفاظت بسیار (در مدار نبودن واحد اندازه‌گیری یکی از فیدرها)، بسیارهای شماره ۹۱ و ۹۲ پست ماهشهر با عملکرد بی‌مورد حفاظت بسیار از مدار خارج شده و در نتیجه خطوط ماهشهر - امیدیه ۲، میلاد و ترانس‌های ۴۰۰/۱۳۲ کیلوولت T1 و T2 از مدار خارج گردیدند. با توجه به باز بودن جمپر متصل کننده ترانسفورماتور ۴۰۰/۱۳۲/۲۰ کیلوولت T2 پست میلاد به بسیار ۹۲ با قطع بریکر باس ۹۱ عملاً ترانس T2 این پست بی برق می‌گردد.

همچنین با توجه به باز بودن بریکر شماره ۹۸۴۲ و بی برق شدن باس ۹۱ در پست میلاد خط DK924 (خرمشهر-) میلاد) در پست میلاد باز می گردد.

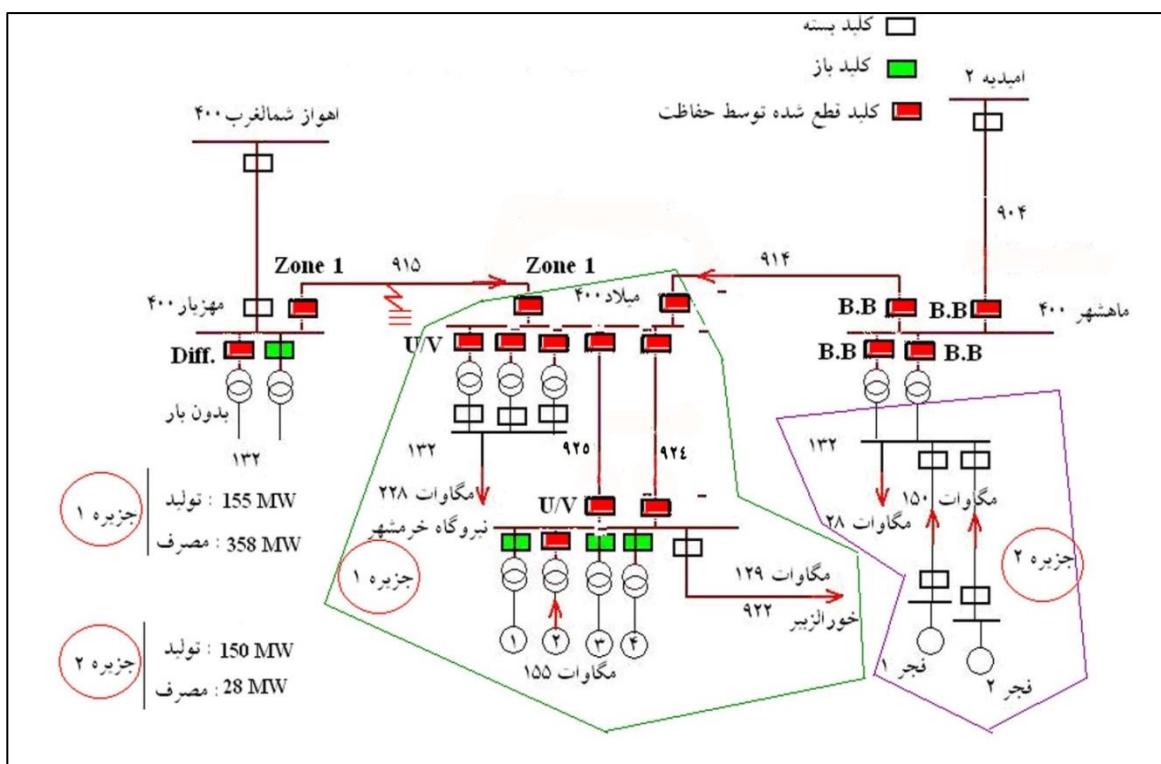
شکل ۳-۱۰-۴- شرایط شبکه ناحیه جنوب خوزستان با بروز اتصال کوتاه روی خط ۹۱۵

با قطع خطوط و ترانسفورماتورهای فوق الذکر این قسمت از شبکه به دو جزیره مجزا از هم تبدیل شده (شکل ۳-۱۰-۴) که یک جزیره شامل نیروگاه خرمشهر، پست میلاد و خط خورالزیبیر با تولید ۱۵۵ مگاوات و مصرف ۳۵۷ مگاوات که به علت کمبود تولید با کاهش فرکانس و ولتاژ روبرو گردیده و در نتیجه خطوط و ترانسفورماتورهای پست میلاد و نیروگاه خرمشهر با عملکرد رله کاهش ولتاژ از مدار خارج می شوند. ضمناً رله های فرکانسی حذف بار در این ناحیه عملکرد داشته اند. تایم تگ ارسالی مربوط به این حادثه قطع بریکرهای نیروگاه خرمشهر را حدود ۵ دقیقه پس از شروع حادثه ثبت نموده که نشان دهنده اشکال سیستم مزبور می باشد. در این حادثه هیچ عملکردی از حفاظت های الکتریکی واحد گزارش نشده که باستی با توجه به افت شدید فرکانس و بروز نوسان علت آن مورد بررسی قرار گیرد. لازم به ذکر است که واحد ۲ نیروگاه خرمشهر با عملکرد حفاظت مکانیکی سرج کمپرسور از مدار خارج شده است. جزیره دوم شامل بخش ۱۳۲ کیلوولت پست ماهشهر و نیروگاه های فجر ۱ و فجر ۲ با تولید ۱۵۰ مگاوات و مصرف ۲۸ مگاوات با افزایش فرکانس مواجه شده و بر اساس بررسی های به عمل آمده، واحدهای ۱۴ و ۱۵ نیروگاه فجر ۱ و واحد شماره ۱ نیروگاه فجر ۲ با عملکرد سیستم های حفاظتی (عملکرد رله های OVER SPEED) از مدار خارج شده اند.

- ۱- تست و تنظیم مجدد حفاظت باسیار پست ماهشهر.
- ۲- بررسی و تعیین علت عملکرد بی مورد رله دیفرانسیل ترانسفورماتور T1 پست مهزیار.
- ۳- کلید مربوط به بی ترانس T2 در پست میلاد نصب شده و یا جمپر متصل کننده به باس ۹۱ برقرار گردد.
- ۴- تکمیل آرایش ۱/۵ کلیدی پست میلاد.
- ۵- بررسی و تعیین علت عدم عملکرد حفاظت‌های الکتریکی نیروگاه خرمشهر.
