کتاب

بررسی و تحلیل حوادث

شبکه انتقال برق ایران

شرکت مدیریت شبکه برق ایران

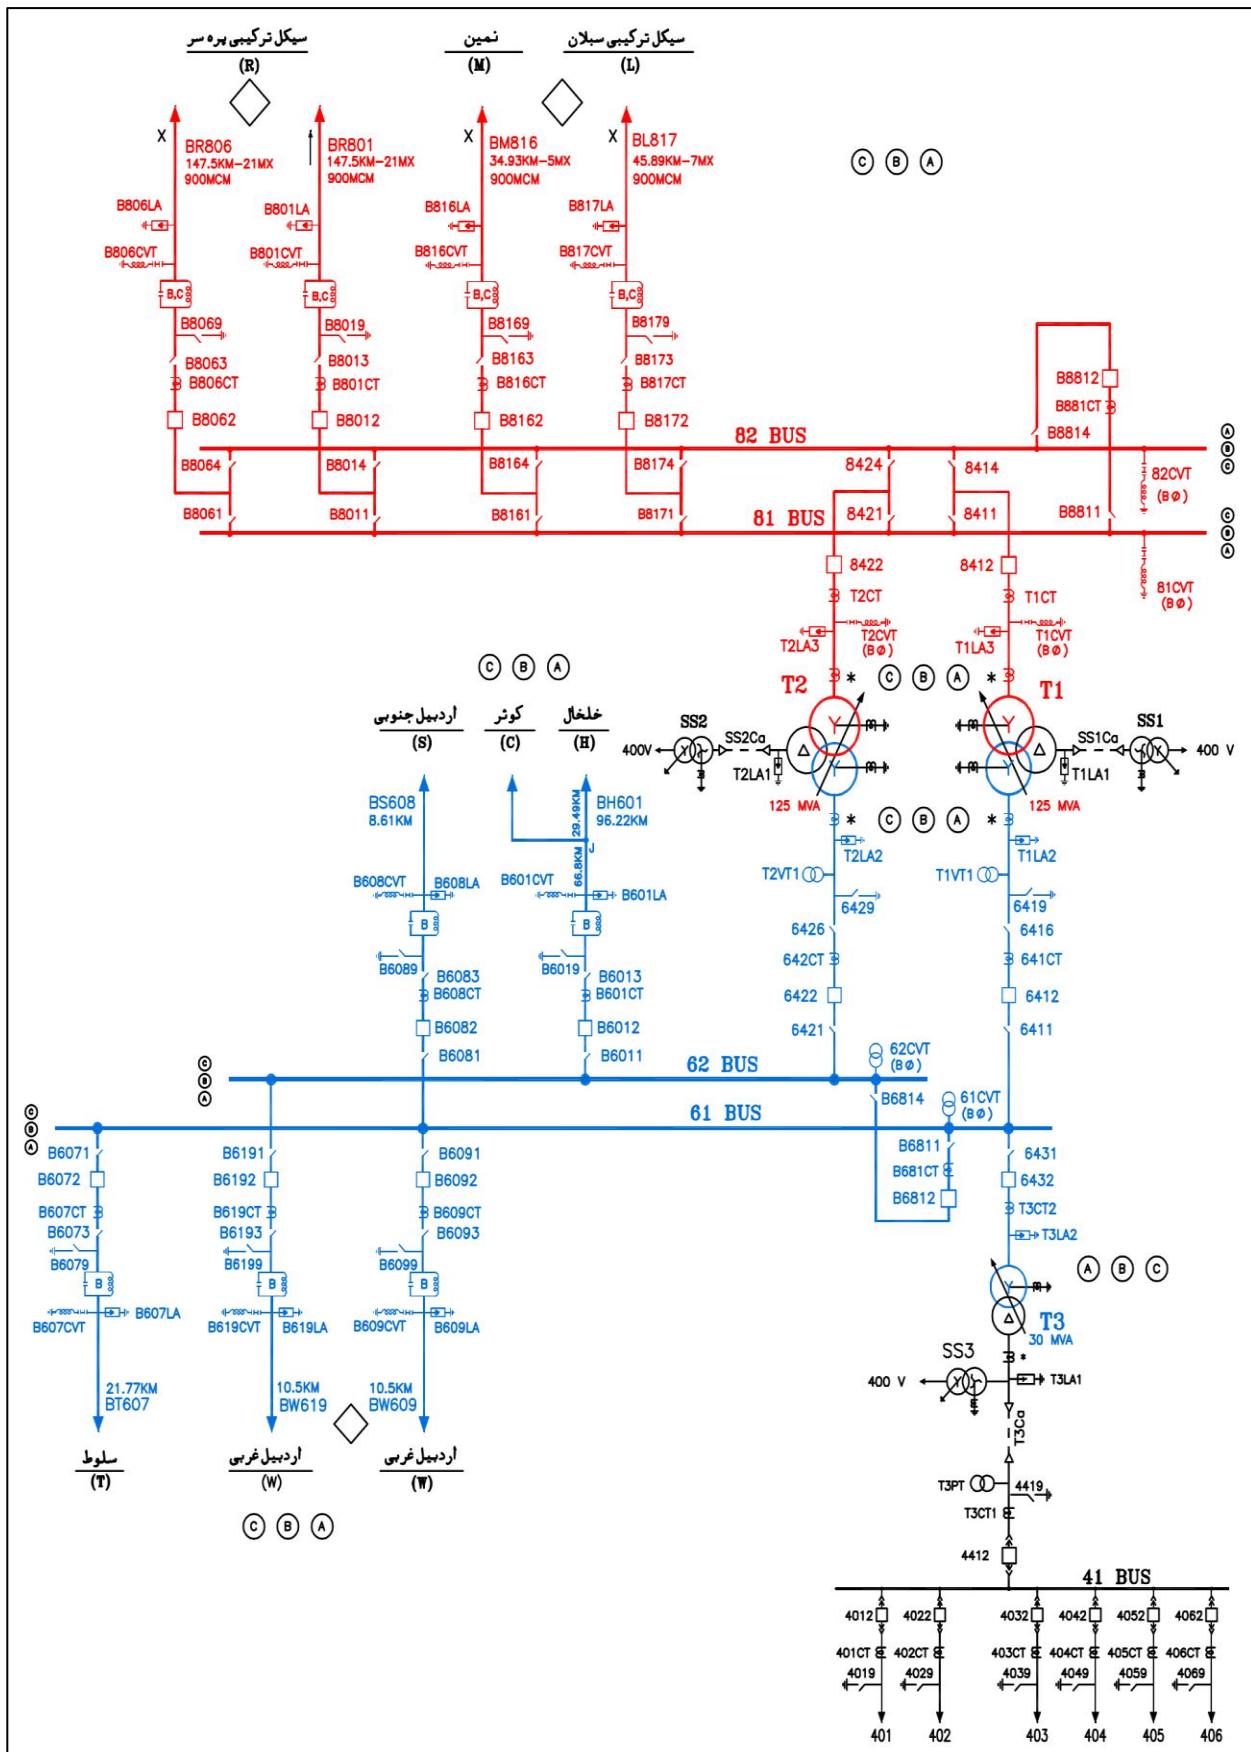
شکل ۳-۱۱-۱- نقشه تک خطی پست اردپیل

در ساعت ۱۱:۳۴ کلید باس کوپلر ۶۳ کیلوولت پست اردبیل با عملکرد رله O/C از مدار خارج شده و به دنبال آن در ساعت ۱۱:۴۷ ترانسفورماتور ۲۳۰/۶۳/۲۰ کیلوولت T2 پست اردبیل با عملکرد رله اضافه شار مغناطیسی (Over Flux) سمت ۲۰ کیلوولت از مدار خارج گردیده و بار خطوط ۶۳ کیلوولت منشعب از این پست به ترانسفورماتورهای پست تقی دیزج متقل شده است. سپس با عملکرد سیستم حذف بار ترانسفورماتور T3 پست تقی دیزج، فیدر ۶۳ کیلوولت مشکین شهر قطع شده و نهایتاً با افزایش بار ترانسفورماتور T3، با عملکرد رله O/C سمت ۲۳۰ کیلوولت ترانس مذکور سبب قطع ترانسفورماتورهای T2 و T3 که دارای کلید مشترک در سمت ۲۳۰ کیلوولت می‌باشند، گردیده است. همزمان با قطع ترانس‌های مذکور کلید باس کوپلر ۶۳ کیلوولت پست تقی دیزج نیز قطع شده است. با قطع ترانس‌های مذکور و کلید باس کوپلر، خط ۶۳ کیلوولت اردبیل شمالی (NZ604) با عملکرد رله‌های حفاظتی قطع شده و در نتیجه در رینگ ۶۳ کیلوولت اردبیل ۱۴۰ مگاوات خاموش ایجاد شده است.

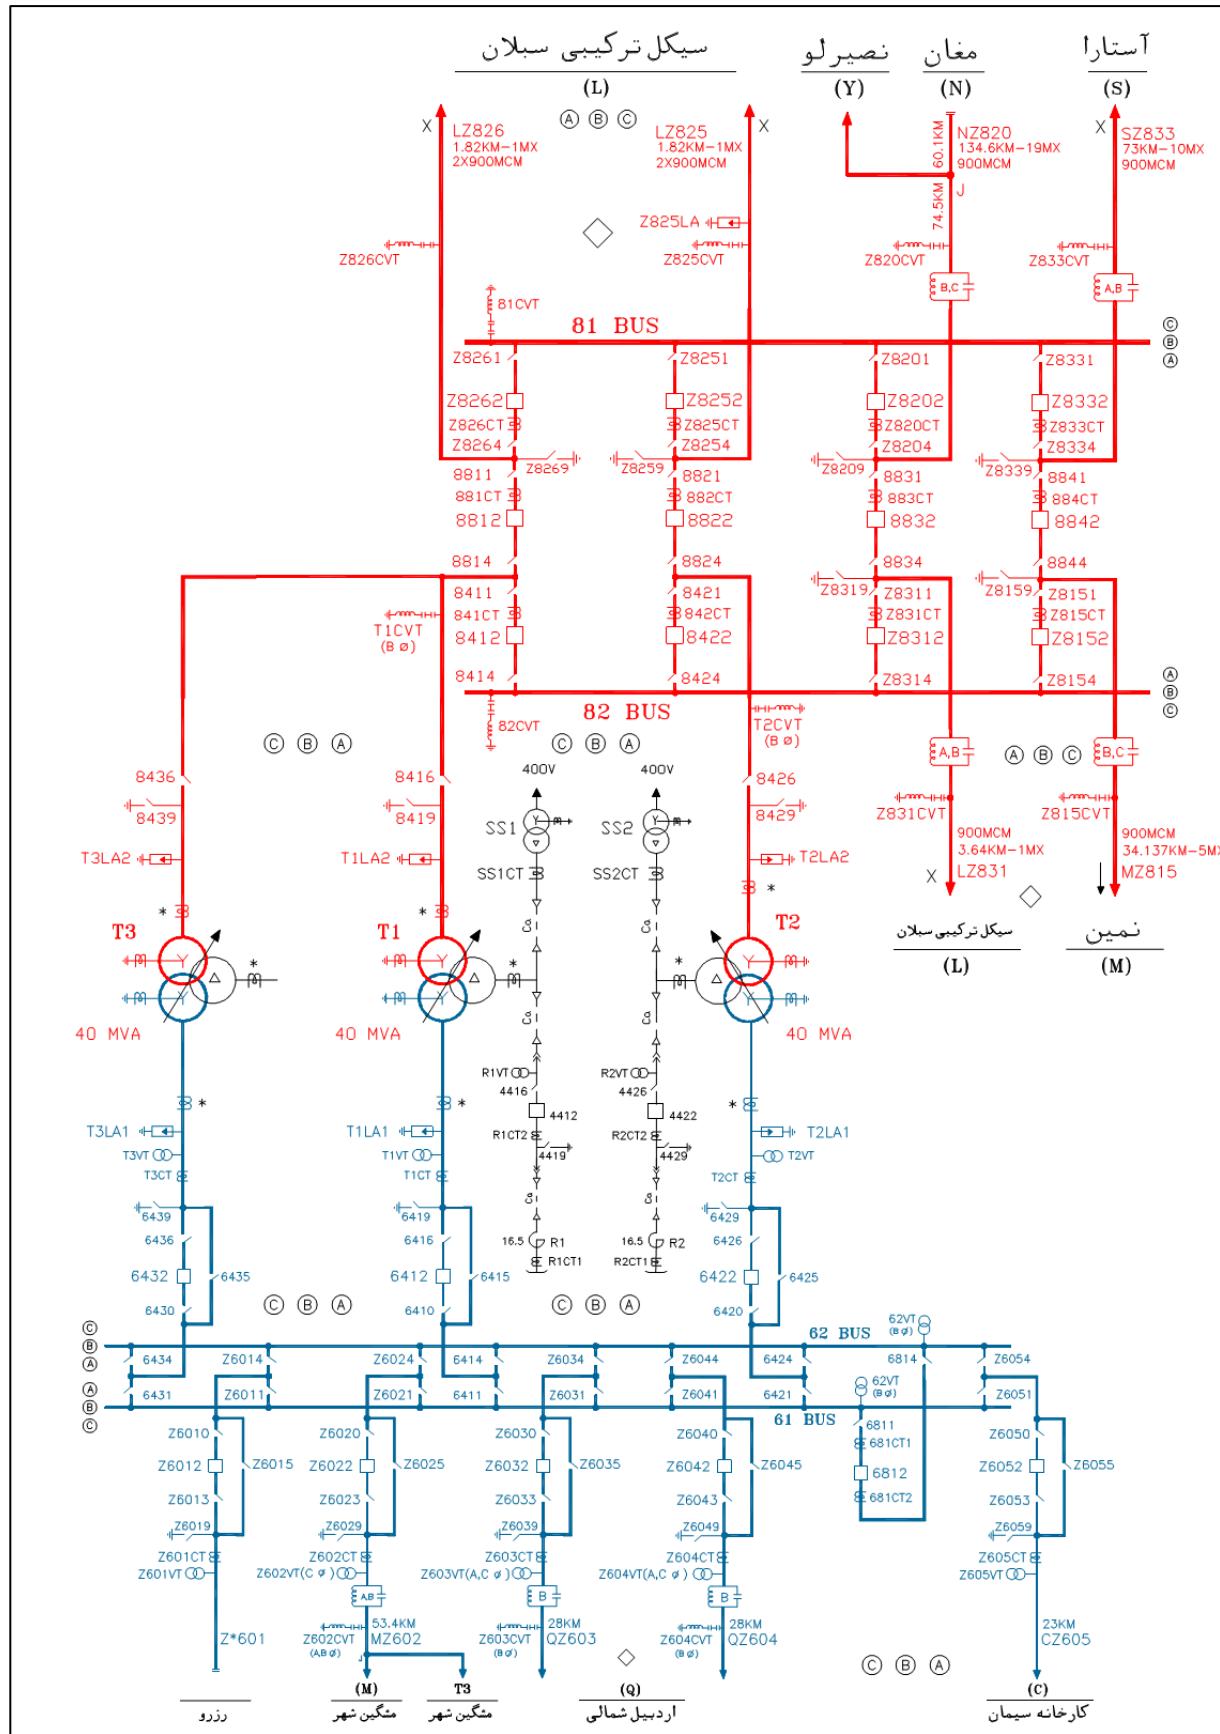
شکل ۱۱-۳-۲- نقشهٔ تک خطی پست تقی دیزج

با قطع کلید بار کوپلر و ترانسفورماتور T2 پست اردبیل، بار ترانسفورماتورهای T1 و T3 پست تقی دیزج که در سمت ۲۳۰ کیلوولت دارای کلید مشترک می‌باشند، افزایش یافته و سبب عملکرد رله O/C ترانسفورماتور T3 با تنظیم ۱۰۵ آمپر (۱۰۴/۵٪ بار نامی ترانس) گردیده است. همزمان کلید بار کوپلر ۶۳ کیلوولت تقی دیزج نیز قطع گردیده است. لازم به ذکر است که بهتر است تنظیم رله O/C ترانس‌ها ۱۲۰٪ جریان نامی باشد.

با قطع این ترانسفورماتورها در پست تقی دیزج، خط ۶۳ کیلوولت شمال اردبیل اضافه بار شده و با عملکرد رله حفاظتی قطع شده و در نتیجه رینگ ۶۳ کیلوولت اردبیل با خاموشی بمیزان ۱۴۰ مگاوات روبرو گردیده است.

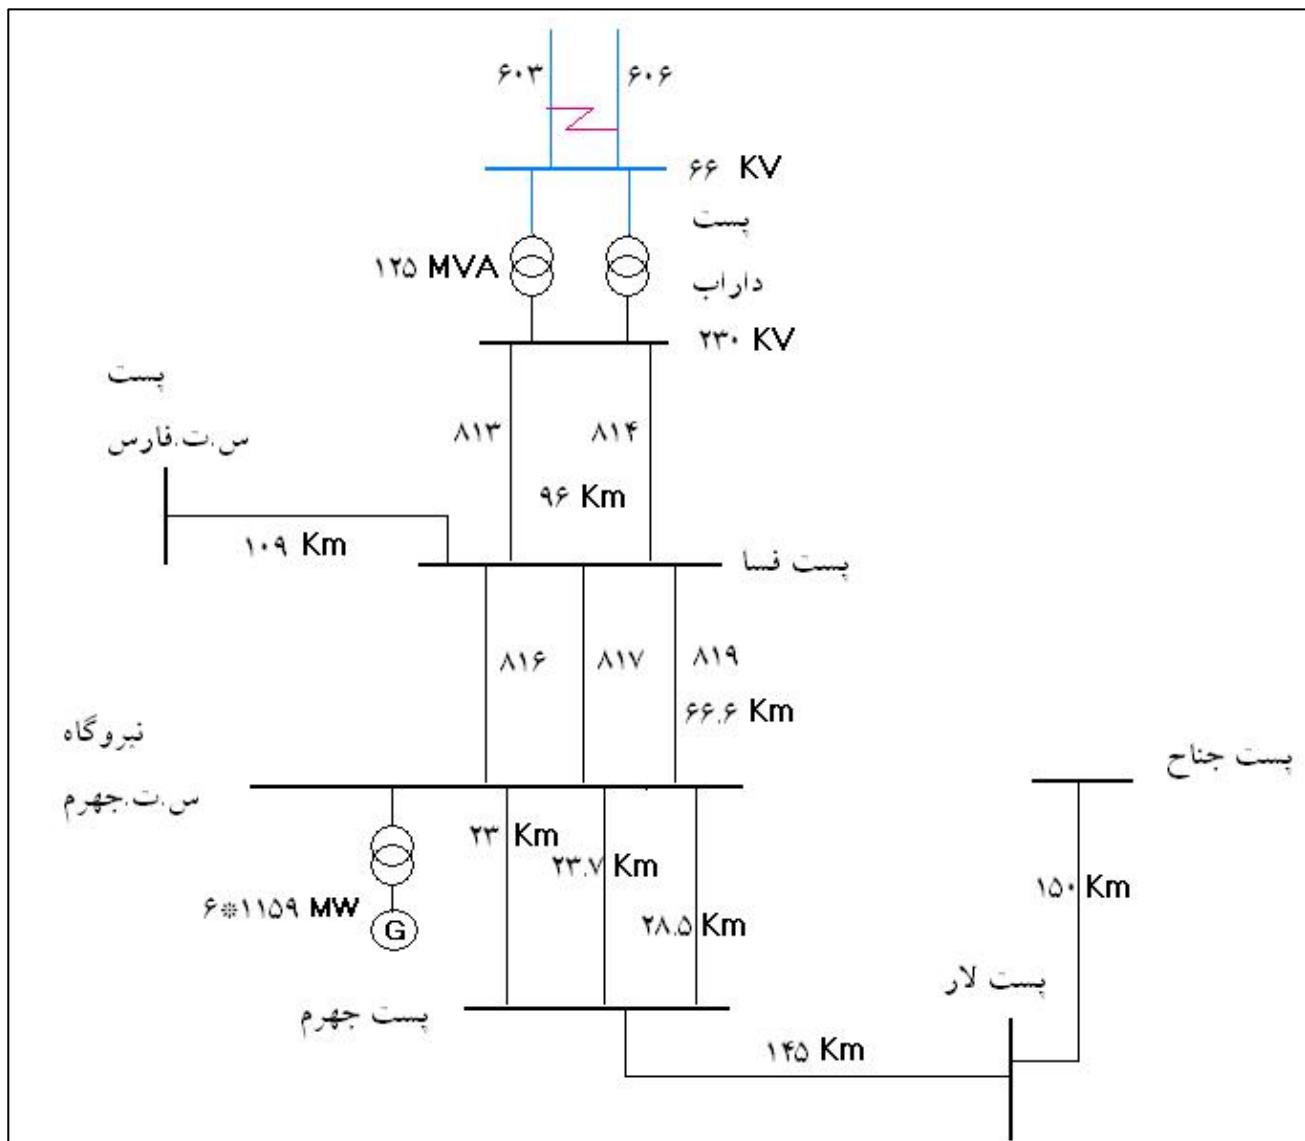
شکل ۱۲-۳-۱- نواحی حادثه دیده

لازم به ذکر است که اصولاً در پست‌های ۲۳۰ کیلوولت دو سیستم D.C جداگانه با باطری و شارژ مستقل وجود دارد. لیکن با توجه به گزارش شرکت برق منطقه‌ای فارس، در زمان حادثه تنها یک ست باتری و شارژر در مدار بوده که باتری‌های مذکور به علت شل بودن اتصالات باتری‌ها (Loose Connection) در مدار نبوده و در این مدت، تغذیه DC پست توسط شارژر تأمین می‌شده است که وابسته به ولتاژ AC پست می‌باشد. در زمان بروز اتصال کوتاه بر روی خطوط ۶۶ کیلوولت، ولتاژ AC به شدت کاهش یافته و در نتیجه شارژر نیز در این حالت قادر به تأمین تغذیه DC پست نبوده است. با توجه به عدم توانایی عملکرد رله‌های حفاظتی پست داراب به علت قطع سیستم D.C، اتصالی در زون ۳ رله‌های دیستانس پست فسا (خطوط ۸۱۳ و ۸۱۴) و همچنین در زون ۳ رله‌های دیستانس خطوط ۸۱۶، ۸۱۷ و ۸۱۹ در پست نیروگاه جهرم قرار گرفته و خطا پاک شده است و در نتیجه کل تبادل تولید ۶ واحد نیروگاه جهرم به

میزان ۶۲۸ مگاوات به سمت پست فسا قطع و تبادل مذکور از طریق خطوط ۲۳۰ کیلوولت ۸۰۷، ۸۲۱ و ۸۲۲ نیروگاه جهرم- جهرم و خط ۲۳۰ کیلوولت جهرم- لار (۸۰۸) و خط لار- جناح (۸۱۵) برقرار شده است. در این شرایط خطوط جهرم- لار (۸۰۸) و لار- جناح (۸۱۵) مواجه با اضافه بار شده و در نتیجه خطوط مذکور نیز به علت اضافه بار قطع شده‌اند و در نتیجه پست‌های جهرم، داراب، لار و نصیرخانی بی‌برق گردیده و ۴۵۶ مگاوات خاموشی ایجاد شده است. واحدهای نیروگاه جهرم نیز به دلیل قطع بار و قطع ارتباطات با اضافه فرکانس مواجه شده و با عملکرد رله‌های Over speed و Over frequency از مدار خارج شده‌اند.

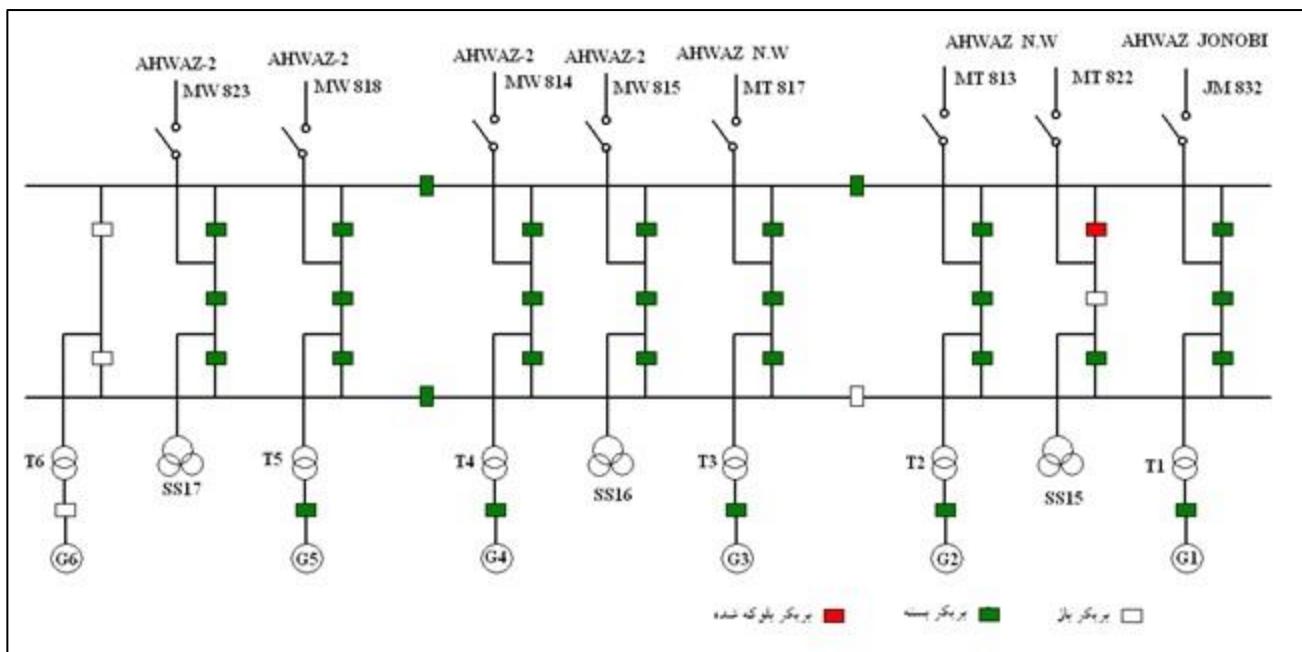
شکل ۱۳-۳-۱- شرایط شبکه قبل از حادثه

- خط رامین - اهواز شمال‌غرب (MT822) در پست اهواز شمال‌غرب از مدار خارج بوده است.
- خط اهواز ۲ - اهواز ۳ (WV826) به دلیل گداختگی احتمالی جمپر از مدار خارج بوده است.
- ترانس ۴۰۰/۲۳۰ کیلوولت T3 اهواز ۲ بدلیل عملیات نصب و راهاندازی ترانس ۴۰۰/۲۳۰ کیلوولت جدید T4 از مدار خارج بوده است.
- واحد شماره ۶ نیروگاه رامین از مدار خارج بوده است.
- در زمان انجام مانور مشخص شده است که بریکر شماره ۸۲۲۲ مربوط به خط MT822 در پست نیروگاه رامین بدلیل افت فشار گاز SF6 در حالت بلوکه (Block) بوده است.

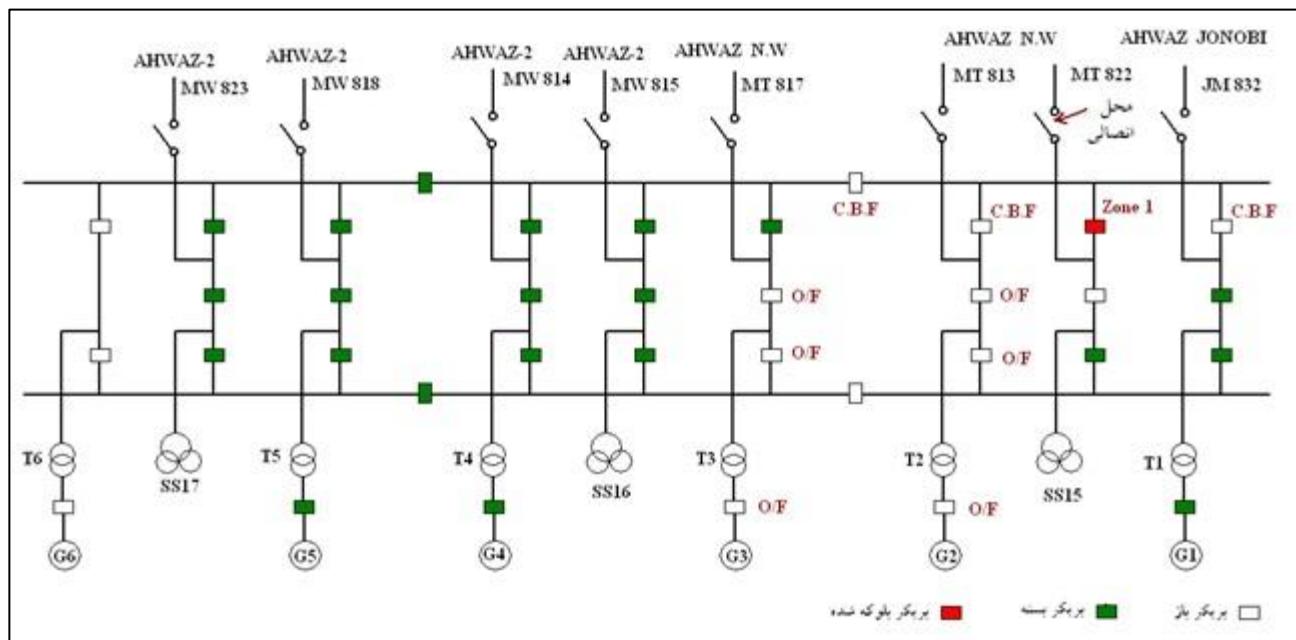
شکل ۱۳-۲- محل اتصالی در پست رامین

هنگامی که اتصال کوتاه سه فاز روی سکسیونر خط مذکور ایجاد گردیده، ولتاژ در ناحیه اهواز به مدت حدود ۳۰۰ میلی‌ثانیه (که این زمان شامل زمان عملکرد حفاظت دیستانس زون ۱ و عملکرد رله C.B.F می‌باشد) به شدت افت کرده و سبب توقف موقت تجهیزات برودتی و موتورهای صنعتی شده است. پس از پاک شدن اتصالی در پست نیروگاه رامین، ولتاژ بهالت عادی برگشته و در نتیجه تجهیزات برودتی و موتورهای صنعتی متوقف شده مجدداً استارت نموده و جریان شدیدی (حدود ۶ برابر جریان نامی) از طرف مصرف کننده به شبکه خوزستان تحمیل می‌گردد که سبب بروز نوسان و اضافه بار شدن برخی از ترانسفورماتورها در شبکه می‌شود. خط اهواز ۲-اهواز ۳ (WV827) با عملکرد رله

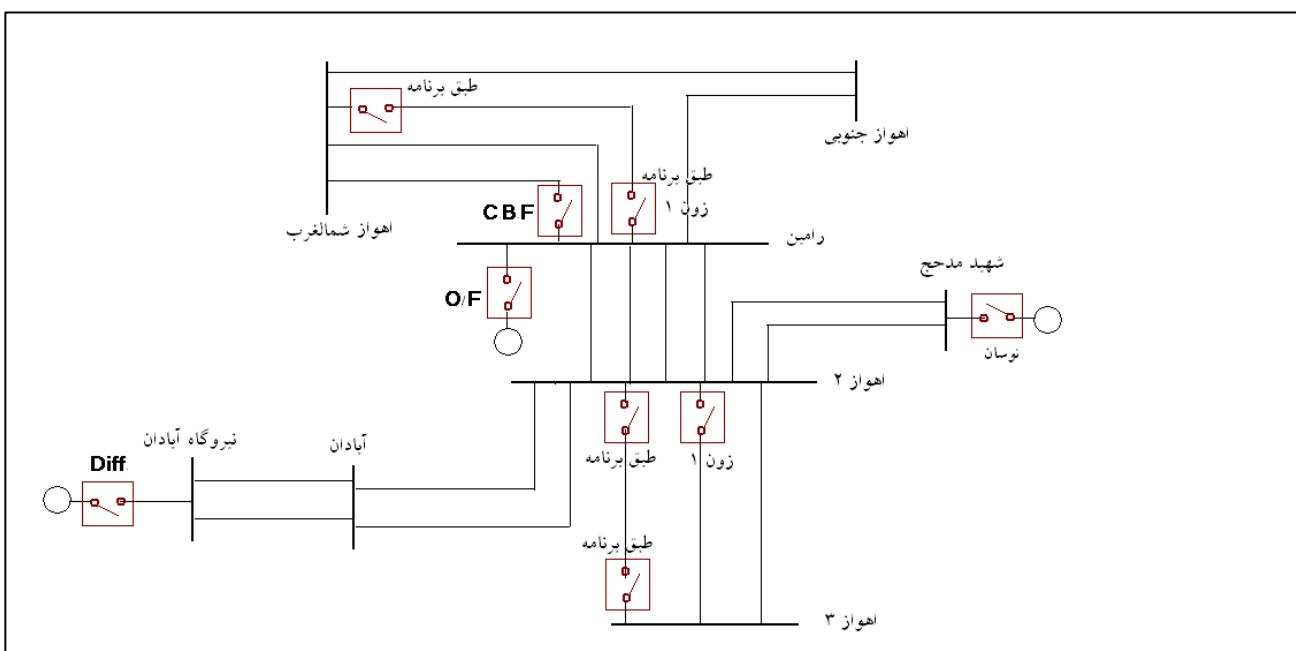
شکل ۳-۱۳-۳- خطوط و واحدهای نیروگاهی خارج شده از مدار در این حادثه

دیستانس زون ۱ در پست اهواز ۲ بصورت ناصحیح عمل کرده و این خط در پست اهواز ۲ قطع شده است. با خروج این واحدها و بروز افت ولتاژ، تجهیزات برودتی و موتورهای صنعتی نیز از مدار خارج و سبب افزایش فرکانس در شبکه شده‌اند که واحدهای G3 و G2 نیروگاه رامین با عملکرد رله اضافه فرکانس از مدار خارج می‌گردند. واحد G11 نیروگاه شهید مددجی نیز بدلیل نوسانی شدن از مدار خارج می‌گردد.

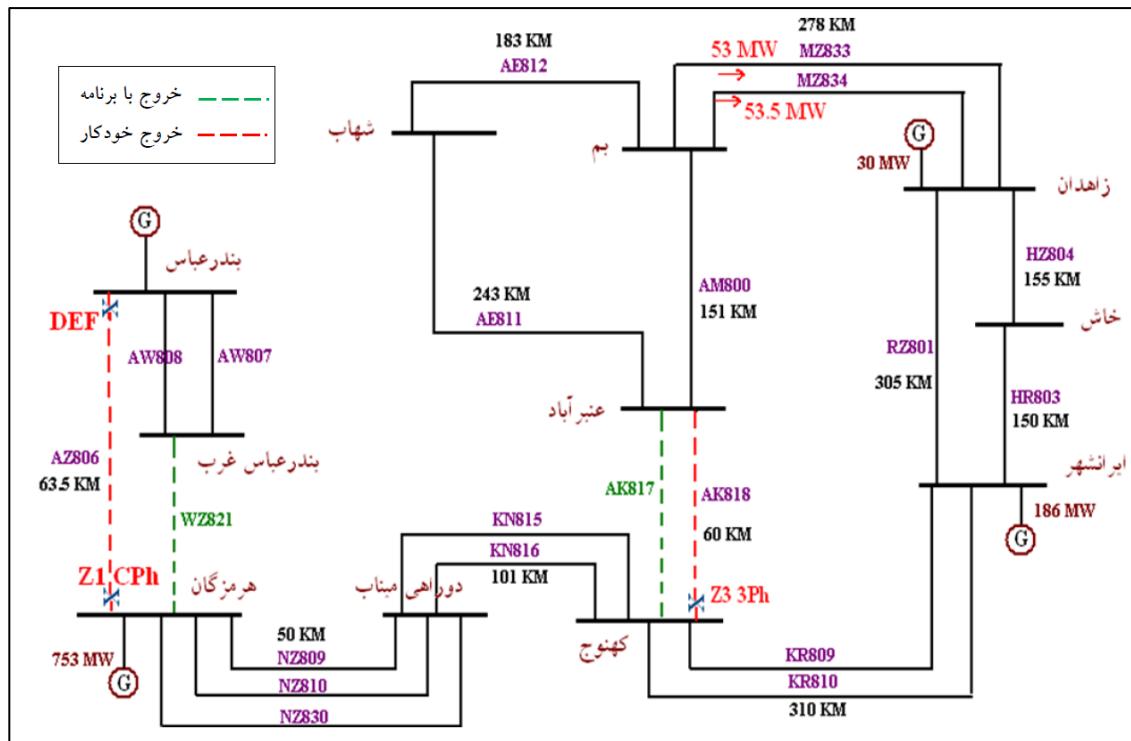
خط ۲۳۰ کیلوولت سیکل ترکیبی هرمزگان - بندر عباس غرب (WZ821) طبق برنامه قبلی مقرر بوده که جهت سرویس خط از تاریخ ۸۷/۰۹/۰۵ الی ۸۷/۰۹/۰۳ هر روز از ساعت ۸ صبح الی ۱۴ از مدار خارج شود و در روز حادثه (۸۷/۰۹/۰۴) نیز از مدار خارج بوده است. همچنین، مدار اول خط دومداره ۲۳۰ کیلوولت کهنوج - عنبر آباد (AK817) طبق برنامه قبلی از ساعت ۹:۳۴، روز حادثه جهت انتقال اطلاعات CT و PT به ثبات خط (Fault Recorder) از مدار خارج شده است. در ساعت ۹:۴۶ مورخ ۸۷/۰۹/۰۴ مدار دوم خط دومداره کهنوج - عنبر آباد (AK818) با عملکرد رله دیستانس در پست کهنوج از مدار خارج شده است. به دنبال آن، خط سیکل ترکیبی نیروگاه هرمزگان - نیروگاه بندرعباس (AZ806) با عملکرد رله‌های حفاظتی در طرفین از مدار خارج می‌گردد (شکل ۱-۱۴-۳).

شکل ۳-۱۴-۱- خروج خودکار خط هرمزگان-بندرعباس (AZ806) با عملکرد رله دیستانس فاز C به زمین زون ۱ در هرمزگان و رله DEF در بندرعباس

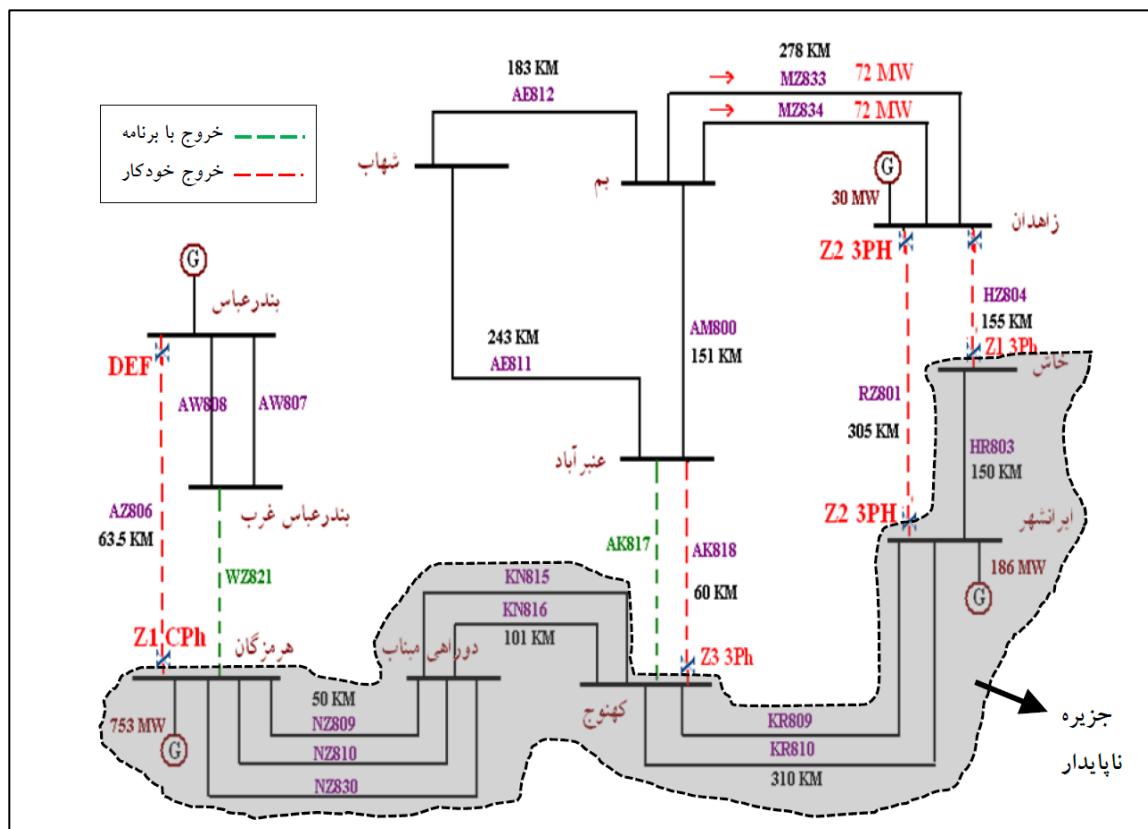
پس از این حادثه، خطوط ۲۳۰ کیلوولت نیروگاه ایرانشهر- زاهدان (RZ801) و خاش- نیروگاه زاهدان (HZ804) به علت بروز پدیده نوسان توان با عملکرد رله‌های حفاظتی از مدار خارج شده (شکل ۲-۱۴-۳) و در نتیجه نیروگاه‌های ایرانشهر، هرمزگان و پست‌های دوراهی میناب، میناب، کهنوج، جاسک، جکدان، چابهار، جکیگور، خاش و سراوان از شبکه سراسری جدا شده و به صورت یک جزیره ناپایدار با تولید حدود ۹۲۸ مگاوات و مصرف تقریبی ۵۰۰ مگاوات در آمده است. در نتیجه، فرکанс نیروگاه‌های ایرانشهر و سیکل ترکیبی هرمزگان افزایش یافته و کلیه خطوط خروجی و واحدهای نیروگاه هرمزگان و همچنین، واحدهای ۱ و ۴ نیروگاه ایرانشهر از مدار خارج می‌شوند و واحد ۳ نیروگاه ایرانشهر دچار حادثه می‌گردد. در این حادثه ۲۵۷ مگاوات خاموشی در ناحیه سیستان و بلوچستان و ۱۸۳ مگاوات خاموشی در ناحیه هرمزگان و کرمان ایجاد شده و تولید از دست رفته ۹۳۹ مگاوات بوده است. کلیه خاموشی‌ها تا ساعت ۱۲ همان روز برطرف شده و خطوط و واحدهای از مدار خارج شده (غیر از خط سیکل ترکیبی هرمزگان - نیروگاه بندرعباس و واحدهای بخار شماره ۳ و ۴ نیروگاه ایرانشهر) به تدریج وارد مدار شدند.

شکل ۳-۱۴-۲- خروج خودکار خطوط ایرانشهر- زاهدان و خاش- زاهدان به علت بروز نوسان توان و تشکیل جزیره ناپایدار

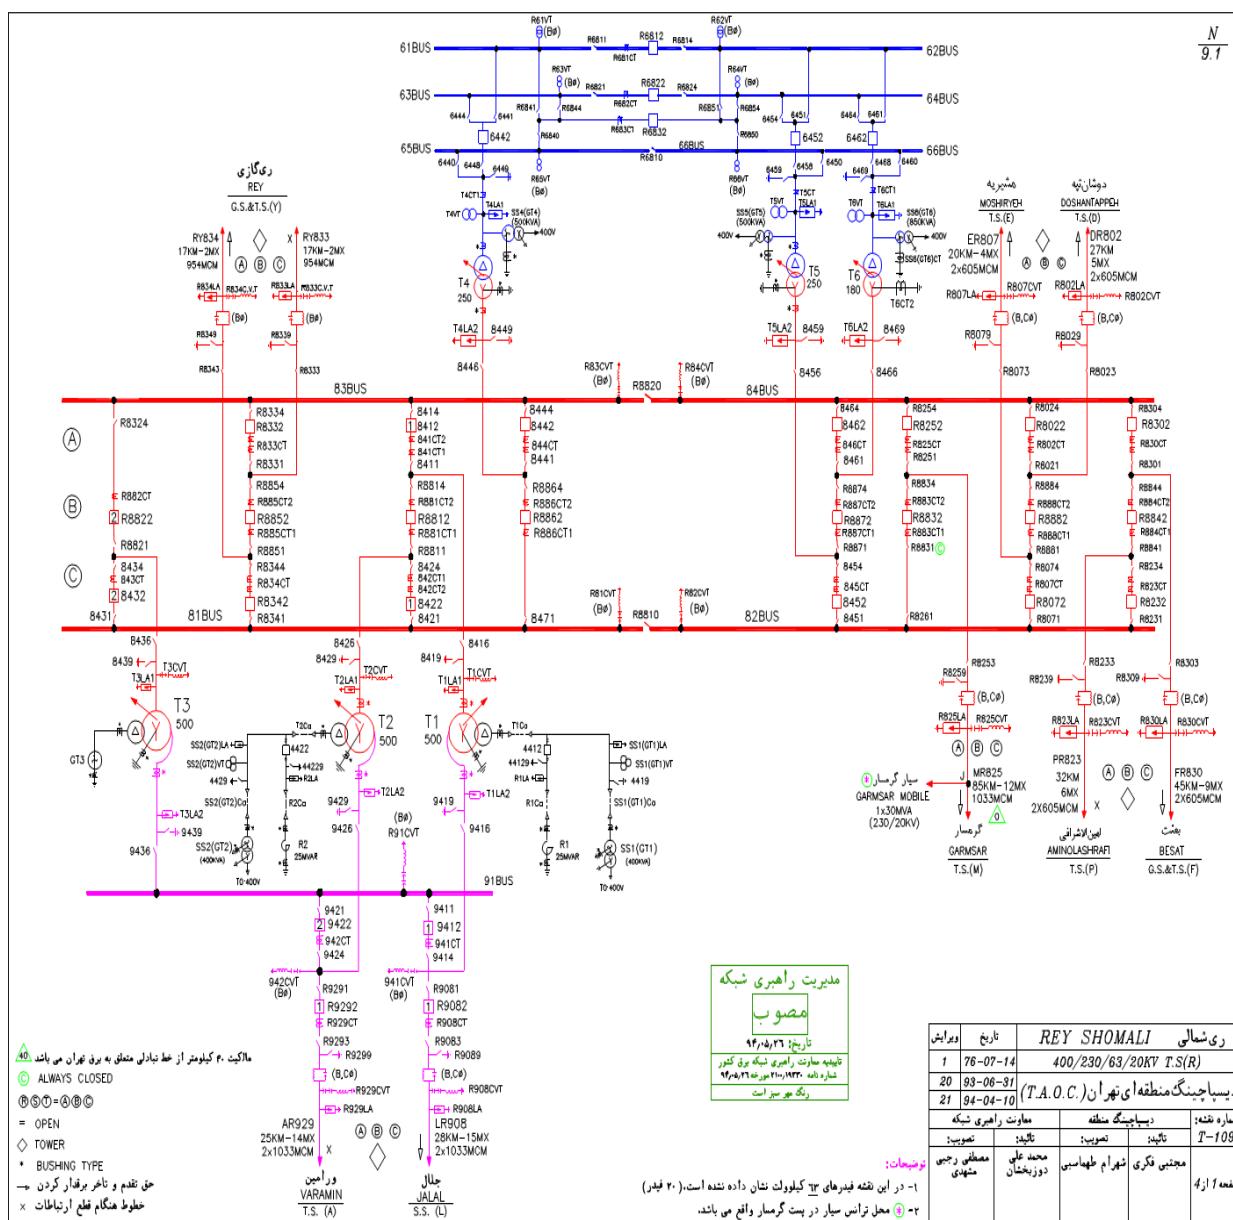
شکا ۳-۱۵-۱- نقشه تک خطی، پست روی شمالی

در ساعت ۰۰:۴۵ با مدد مورخ ۸۷/۵/۲۱ به علت وزش باد، فاز C خط ۶۳ کیلوولت ری شمالی- ری در کیلومتر ۱۴ از ری شمالی به تیر روشنائی نزدیک خط اتصالی فاز- زمین شده و رله دیستانس خط ۶۳ کیلوولت ری شمالی- ری در پست ری شمالی با عملکرد زون ۱ (حدود ۶۰ میلی ثانیه) فرمان قطع صادر نموده که دو پل مربوط به فازهای A و B کلید بلاfacسله قطع نموده لیکن فاز C کلید که اتصالی روی همین فاز بوده با وجود دریافت فرمان قطع بطرور ناقص باز شده و آرک خاموش نشده و این جرقه در داخل کلید به مدت ۲/۱ ثانیه ادامه داشته است. پس از ۲/۱ ثانیه جمپر خط پاره شده و فاز C از محل اتصالی جدا شده و به مدت یک ثانیه اتصالی برطرف شده است. سپس فاز C جدا شده بر روی زمین افتاده و مجدداً اتصالی با همان میزان جریان برقرار شده و این بار اتصالی به مدت ۳/۵ ثانیه برقرار بوده در حالی که در داخل کلید جرقه وجود داشته و سبب انفجار کلید ۶۳ کیلوولت خط گردیده است. در این مدت به علت پائین بودن جریان اتصالی (حدود ۲۰۰۰ آمپر) که سهم هر ترانسفورماتور از این جریان حدود ۶۵۰ آمپر می‌باشد، رله اتصال زمین ترانسفورماتورها استارت شده لیکن به آستانه زمانی عملکرد خود نرسیده بوده است. انفجار کلید سبب بروز اتصال کوتاه سه فاز در محل کلید گردیده است. در این حالت جریان اتصال کوتاه ایجاد شده در حدود ۲۲ کیلوآمپر در محل اتصالی برقرار شده و سهم هر ترانسفورماتور از این جریان حدود ۷ کیلوآمپر بوده است. بلاfacسله رله حفاظت باسیار عمل نموده و در حدود ۱۲۰ میلی ثانیه کلیه برق‌کرهای مربوط به باسیار ۶۳ کیلوولت شماره ۱، از

جمله کلید ۶۳ کیلوولت ترانسفورماتور و کلید بس سکشن ۶۳ باز شده و سبب ایزوله شدن باسپار گردیده است. همزمان با این اتصالی سه فاز، ترانسفورماتور T5 که تعمیری بوده آسیب دیده و با عملکرد رلهای دیفرانسیل، بوخهلتس و دریچه انفجار (Pressure Relief) قطع گردیده است. پس از عملکرد رله حفاظت باسپار و ایزوله شدن اتصالی، ترانسفورماتور T4 که از سمت ۲۳۰ کیلوولت برقدار باقیمانده بود، به علت آسیب دیدن سیم پیچ بر اثر اتصالی در حدود ۲۰۰ میلی ثانیه دارای ولتاژ شده و پس از ۲۰۰ میلی ثانیه در داخل ترانسفورماتور اتصالی رخ داده و در عرض ۳۰۰ میلی ثانیه ترانس با عملکرد رلهای بوخهلتس و دیفرانسیل از مدار خارج شده است. نقشه تک خطی پست ری شمالی در شکل ۱-۱۵-۳ نشان داده شده است.

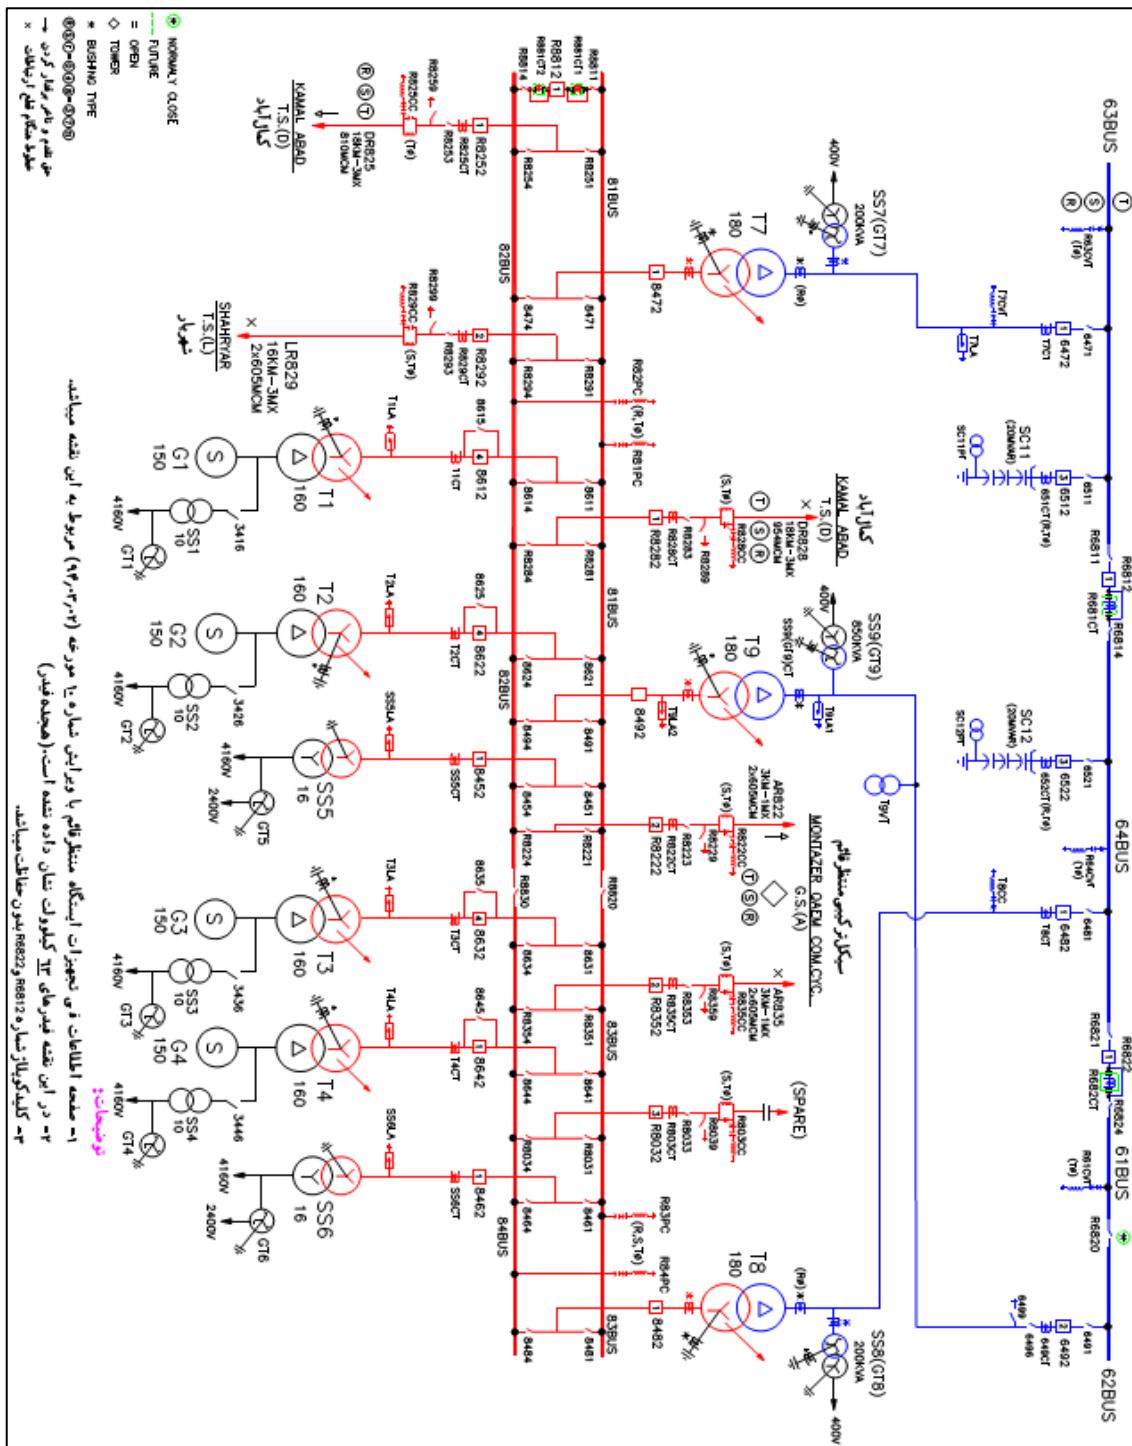
شکل ۱-۱-۳ - دیاگرام تک خطی پست منتظر قائم

در اثر این حادثه و با خروج واحدهای نیروگاهی ۱۵۷۹ مگاوات تولید از دست رفته و در اثر خروج خطوط و بی‌برق شدن پست‌های منتظر قائم بخار (۲۲۰ مگاوات)، کمال آباد (۲۵۴ مگاوات)، بوئین زهرا (۱۰۷ مگاوات)، آپادان‌سراام (۱ مگاوات) و پست سیار سعید‌آباد روی خط RB829 (۲۰ مگاوات)، جمماً ۶۰۲ مگاوات خاموشی ایجاد شده است. دیاگرام تک خطی پست‌های منتظر قائم و پست نیروگاه سیکل ترکیبی منتظر قائم به ترتیب در شکل‌های ۱-۳ و ۲-۱۶-۳ نشان داده شده‌اند.

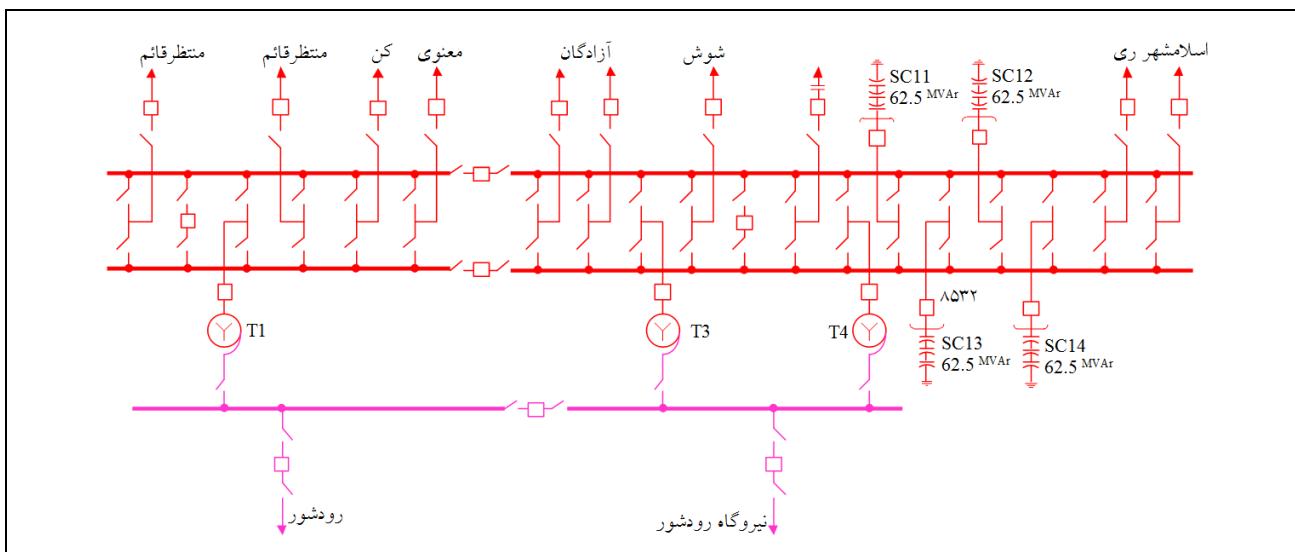
شکل ۱۷-۳-۱- دیاگرام تک خطی پست فیروزبهرام

بر اثر خروج خطوط و واحدهای نیروگاهی فوق الذکر، خطوط ارتباطی باقیمانده در شبکه انتقال برق تهران اضافه بار شده و ولتاژ به شدت کاهش یافت که در این شرایط جهت کاهش بار خطوط انتقال، اعمال خاموشی توسط مرکز کنترل در جریان بوده است. در ساعت ۰۹:۱۲ با ادامه اضافه بار خطوط و کاهش ولتاژ، تعداد دیگری از خطوط و پست‌های شبکه انتقال برق تهران بطور خودکار از مدار خارج و سبب خاموش شدن قسمت دیگری از شبکه برق تهران گردید. میزان تولید از دست رفته در این حادثه ۱۷۸۰ مگاوات و میزان خاموشی ایجاد شده ۲۳۰۰ مگاوات بوده است.

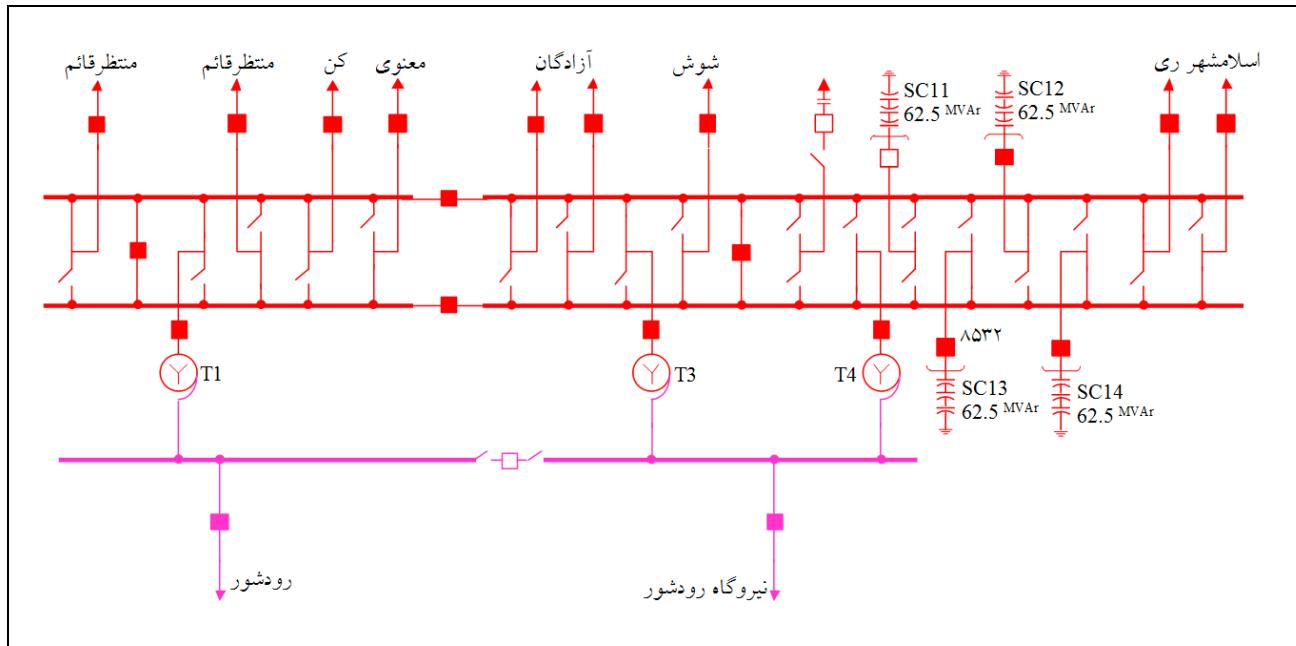
وضعیت هوا عادی و کلیه خطوط و تجهیزات شبکه انتقال برق تهران در مدار بوده‌اند. وضعیت آرایش باسیارها در پست فیروزبهرام مطابق نقشه تک خطی شکل ۲-۱۷-۳ بوده است. تحت این شرایط در موقعی که ولتاژ شبکه کاهش می‌یابد، ۴ واحد بانک خازنی ۲۳۰ کیلوولت با قدرت هر کدام ۶۲/۵ مگاوار در پست فیروزبهرام در مدار قرار گرفته و با عادی شدن ولتاژ، مجدداً در طی روز از مدار خارج می‌گردند. کلیدهای مربوط به بانک‌های خازنی از نوع ASEA تیپ HLR و هر پل با سه محفظه قطع جداگانه بوده که این کلیدها دارای عمر بیش از سی سال و کارکرد بسیار بالا می‌باشند. سابقه بروز اشکال در این کلیدها از قبل وجود داشته و از حدود ۲ سال قبل از حادثه قرار بوده که این کلیدها براساس طرح بهینه‌سازی پست فیروزبهرام تعویض گردند؛ لیکن بدليل عدم تأمین بودجه مناسب، این عمل تا زمان وقوع حادثه مذکور محقق نشده است. ضمناً در تاریخ ۸۴/۱۲/۲ بدليل بروز اشکال در کلید خازن شماره SC11 حادثه‌ای نسبتاً بزرگ و گسترده به وجود آمد که براساس بررسی‌های انجام شده روی این حادثه، مقرر شده بود کلیدهای بانک‌های خازنی در پست فیروزبهرام تعویض گردند.

شکل ۳-۲-۱۷-۳- وضعیت پست فیروزبهرام قبل از شروع حادثه (کلیدهای بسته با مربع رنگی مشخص شده‌اند)

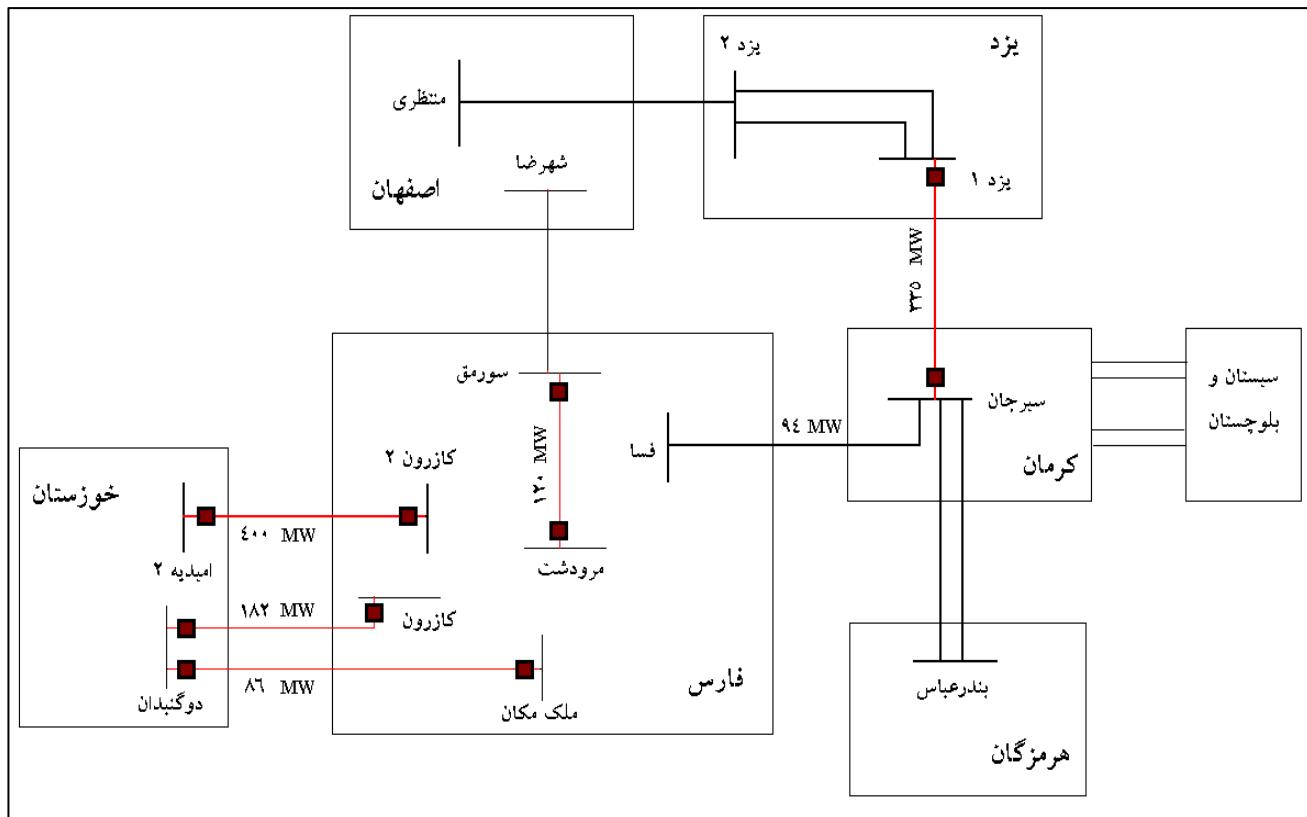
شکل ۳-۱۹-۳-۱- شرایط و وضعیت شبکه قبل از بروز حادثه

شرایط عادی شبکه و کلیه خطوط و تجهیزات در مدار بوده‌اند. تولید واحدهای نیروگاهها در منطقه جنوب به علت کمبود سوخت در نیروگاه‌های منطقه شمالی حداقل بوده است. مجموع بار انتقالی از شبکه جنوب به شمال حدود ۱۱۰۰ مگاوات بوده است. شبکه انتقال فارس با شبکه خوزستان و اصفهان دارای ارتباط ضعیف بوده است. رله‌های دیستانس ثانویه خطوط ۲۳۰ کیلوولت دوگنبدان- کازرون و دوگنبدان- ملک مکان به واحد قفل کننده نوسان توان (PSB) مجهر نبوده‌اند و استارتر آنها غیر جهت‌دار بوده است. شرایط و وضعیت شبکه قبل از بروز حادثه در شکل ۱۹-۳ نشان داده شده است.

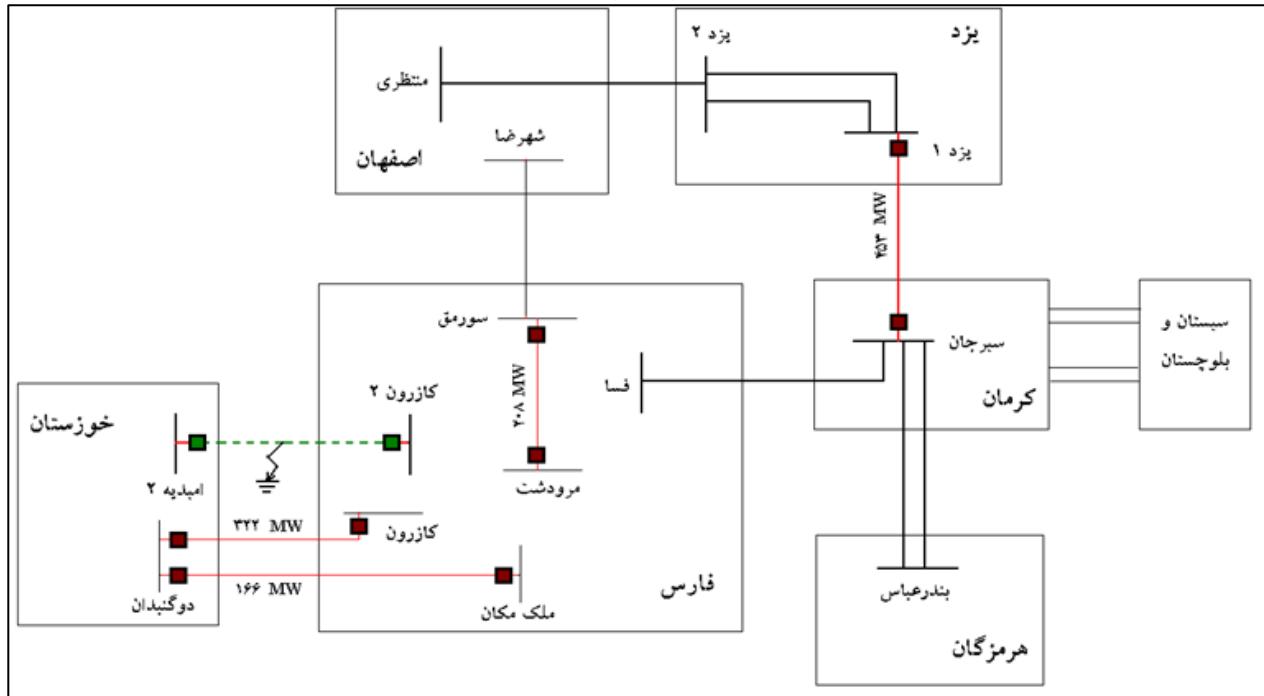
در ساعت ۰۰:۵۵ با مدداد مورخ ۲۵/۱۰/۸۴، با بروز اتصال کوتاه گذرا روی فاز B خط امیدیه ۲- کازرون ۲، خط با عملکرد صحیح سیستم حفاظتی در طرفین قطع شده است. بار این خط به میزان حدود ۳۹۹ مگاوات روى خطوط ۲۳۰ کیلوولت دوگنبدان- ملک مکان و دوگنبدان- کازرون ۱ (انتقال انرژی از سمت فارس به طرف خوزستان) تحمیل شده است. با بروز پدیده نوسان توان، خطوط دوگنبدان- ملک مکان و دوگنبدان- کازرون فقط در پست دوگنبدان قطع گردیده‌اند. رله‌های دیستانس ثانویه پست دوگنبدان فاقد واحد قفل کننده نوسان توان (PSB) هستند. بار خطوط قطع شده (حدود ۶۷۷ مگاوات) بر روی خط ۴۰۰ کیلوولت یزد ۱- سیرجان و خط ۲۳۰ کیلوولت مروdest- سورمق قطع شده است و این خطوط همراه با نوسان توان اضافه بار شده‌اند. خط ۴۰۰ کیلوولت یزد ۱- سیرجان با بار حداقل حدود ۸۵۰ مگاوات و همچنین خط ۲۳۰ کیلوولت مروdest- سورمق به‌طور خودکار قطع شده‌اند. همزمان با قطع خطوط ارتباطی، نواحی فارس، کرمان، هرمزگان و سیستان و بلوچستان از شبکه سراسری جدا شده‌اند. در نتیجه در نواحی مذکور، اضافه تولید به میزان حدود ۱۱۰۰ مگاوات وجود داشته است در حالی که در شبکه سراسری کمبود تولید وجود داشته است. در شبکه جنوب، ۴ واحد نیروگاه کازرون، ۳ واحد نیروگاه کنگان و ۲ واحد نیروگاه فارس با عملکرد رله‌های فرکانسی (Over Speed) به‌طور خودکار قطع شده‌اند و یک واحد نیروگاه کرمان به منظور کنترل

شکل ۳-۱۹-۲- بروز اتصالی گذرا و قطع خط ۴۰۰ کیلوولت امیدیه ۲ - کازرون ۲ با عملکرد صحیح رله دیستانس زون ۱ در طرفین

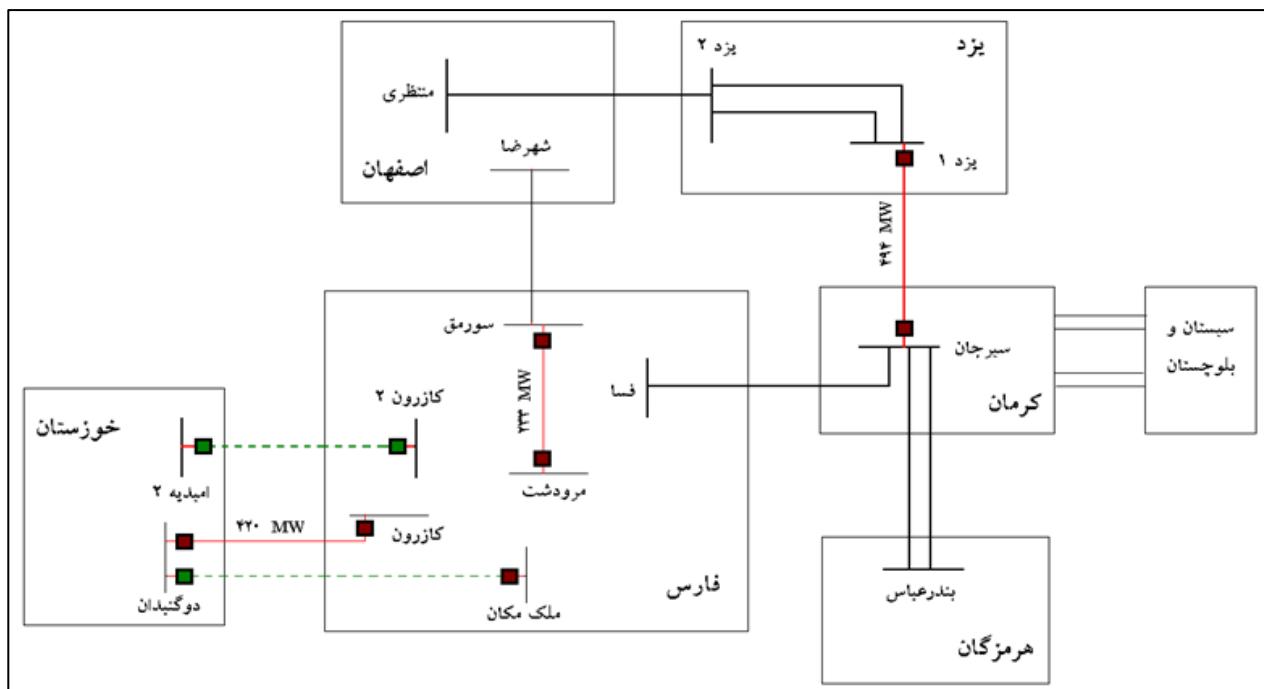
شکل ۳-۱۹-۳- قطع خط ۲۳۰ کیلوولت دوگنبدان - ملک مکان بر اثر تحمیل بار و نوسانی شدن بار با عملکرد رله دیستانس ثانویه زون ۲ فقط در پست دوگنبدان به علت مجهز نبودن رله دیستانس به واحد PSB

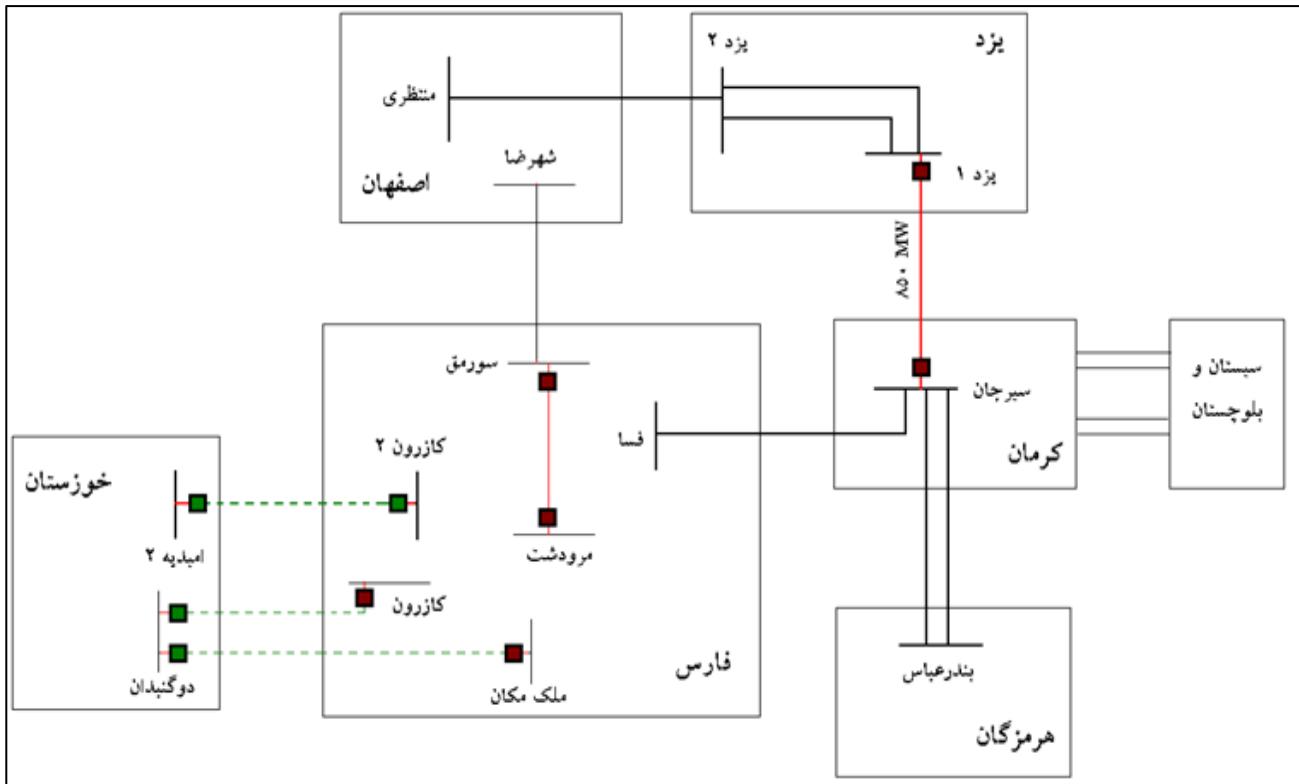
شکل ۳-۱۹-۴- قطع خط ۲۳۰ کیلوولت دوگبдан - کازرون ۱ براثر تحمیل بار و نوسانی شدن بار با عملکرد رله دیستانس

ثانویه زون ۲ فقط در پست دوگنبدان به علت مجهز نبودن رله دیستانس به واحد PSB
