کتاب

بررسی و تحلیل حوادث

شبکه انتقال برق ایران

شرکت مدیریت شبکه برق ایران

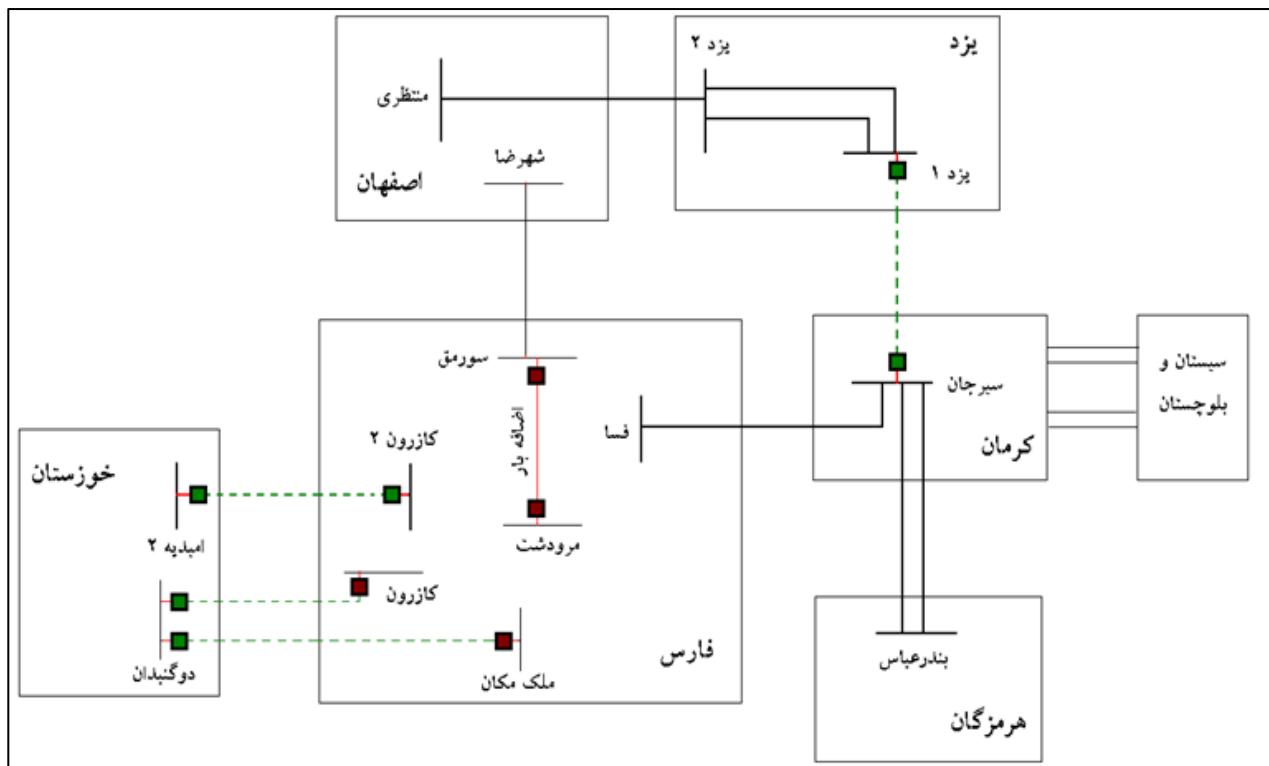
شکل ۳-۱۹-۵- قطع خط ۲۳۰ کیلوولت مرودشت - سورمه برا اثر تحمیل بار و اضافه بار شدن با عملکرد رله دیستانس زون ۲

در مروودشت و رله دیستانس در پست سورمه

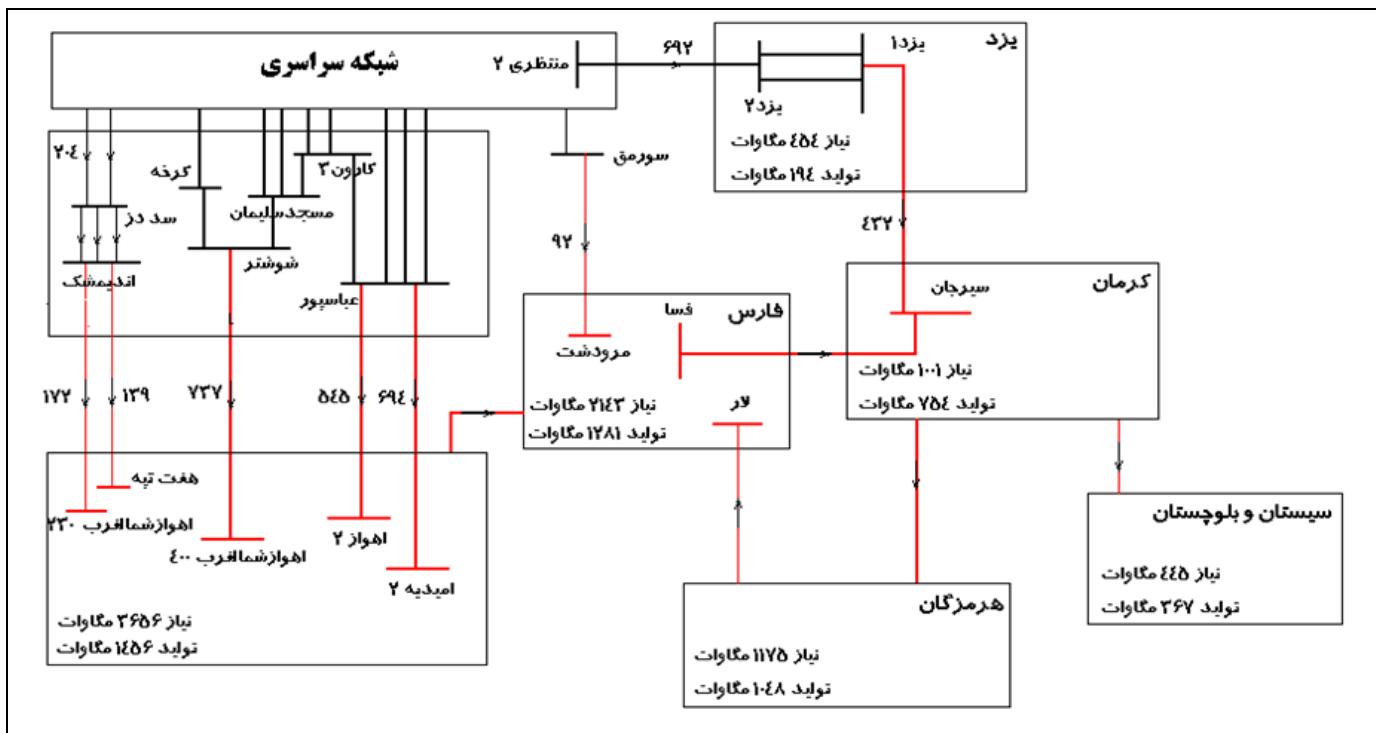
شکل ۳-۲۰-۱-۱- وضعیت شبکه جنوب قبل از وقوع حادثه

قبل از بروز حادثه وضعیت شبکه عادی بوده است. به دلیل مصرف زیاد انرژی در شبکه جنوب و عدم اعمال خاموشی در این منطقه، خطوط ارتباطی بین شبکه شمال و جنوب پر بار بوده و لذا قابلیت اطمینان بهره‌برداری از شبکه در حد مطلوبی نبوده است. شکل ۳-۲۰-۱ وضعیت توان عبوری از خطوط را در شرایط قبل از حادثه نشان می‌دهد. در این حادثه، عدم وجود سیستم‌های حفاظت ویژه و حذف بار خودکار (مانند حذف بار در ولتاژ پائین، حذف بار در صورت قطع خطوط مهم ارتباطی، حذف بار در صورت افزایش بار خطوط ارتباطی و ...) از عوامل گسترش حادثه بوده است. ضعف ارتباط بین شبکه شمال و جنوب، به خصوص ارتباط ناحیه فارس با نواحی اصفهان، خوزستان، هرمزگان و همچنین ناحیه یزد با نواحی کرمان و اصفهان نیز از دیگر عوامل گسترش حادث می‌باشند.

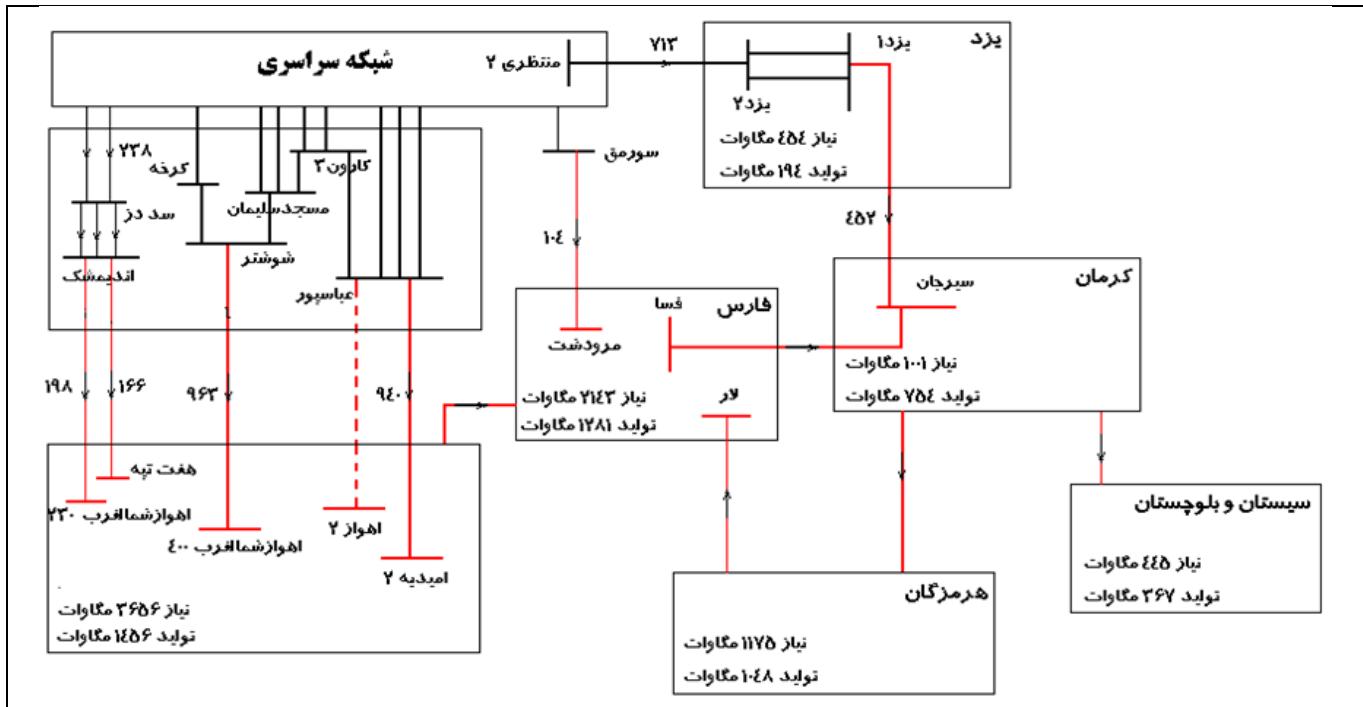
عملکرد رله‌های دیستانس زون ۱ در طرفین و خطوط ۲۳۰ کیلوولت اندیمشک–هفت تپه و اندیمشک–اهواز شمال غرب

با عملکرد رله دیستانس زون ۳ فقط در پست اندیمشک به علت اضافه بار قطع گردیدند.

شکل ۳-۲۰- وضعیت شبکه جنوب پس از قطع خط شهید عباسپور-اهواز

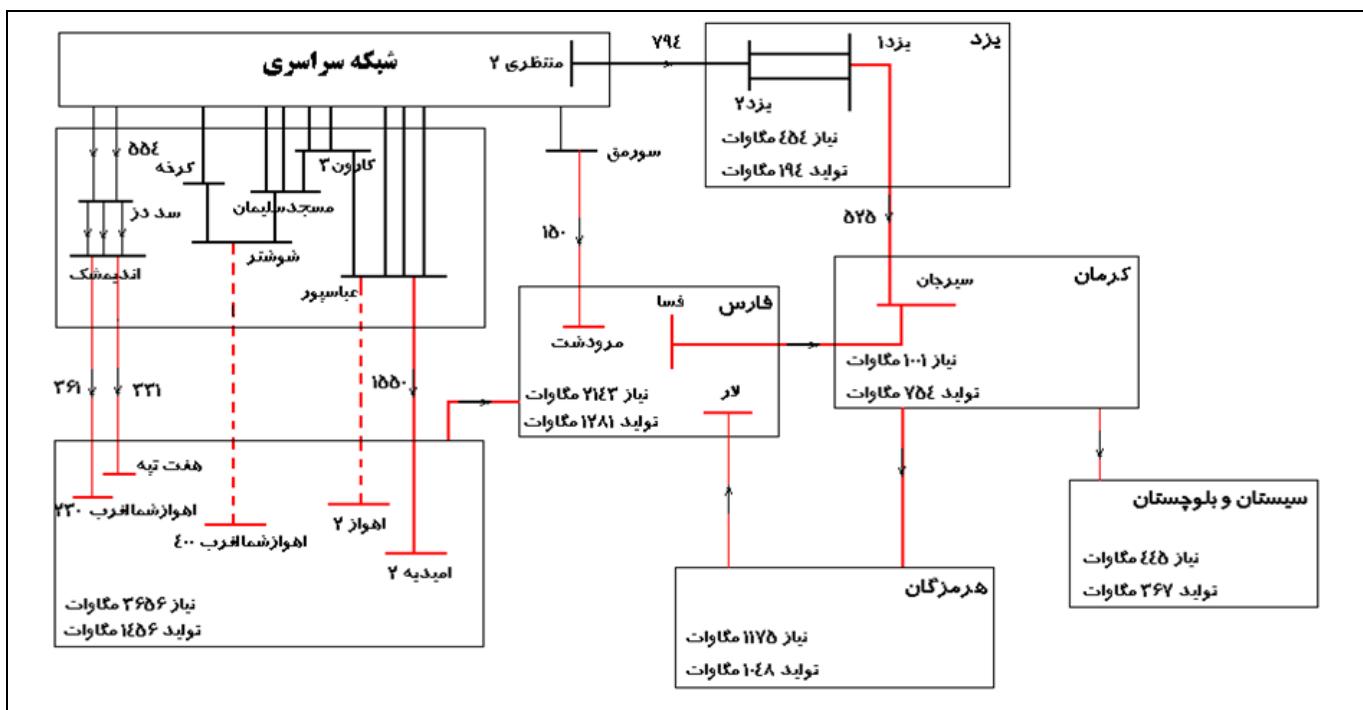
شکل ۳-۲۰-۳- وضعیت شبکه جنوب پس از قطع خط شوستر-اهواز شمال غرب

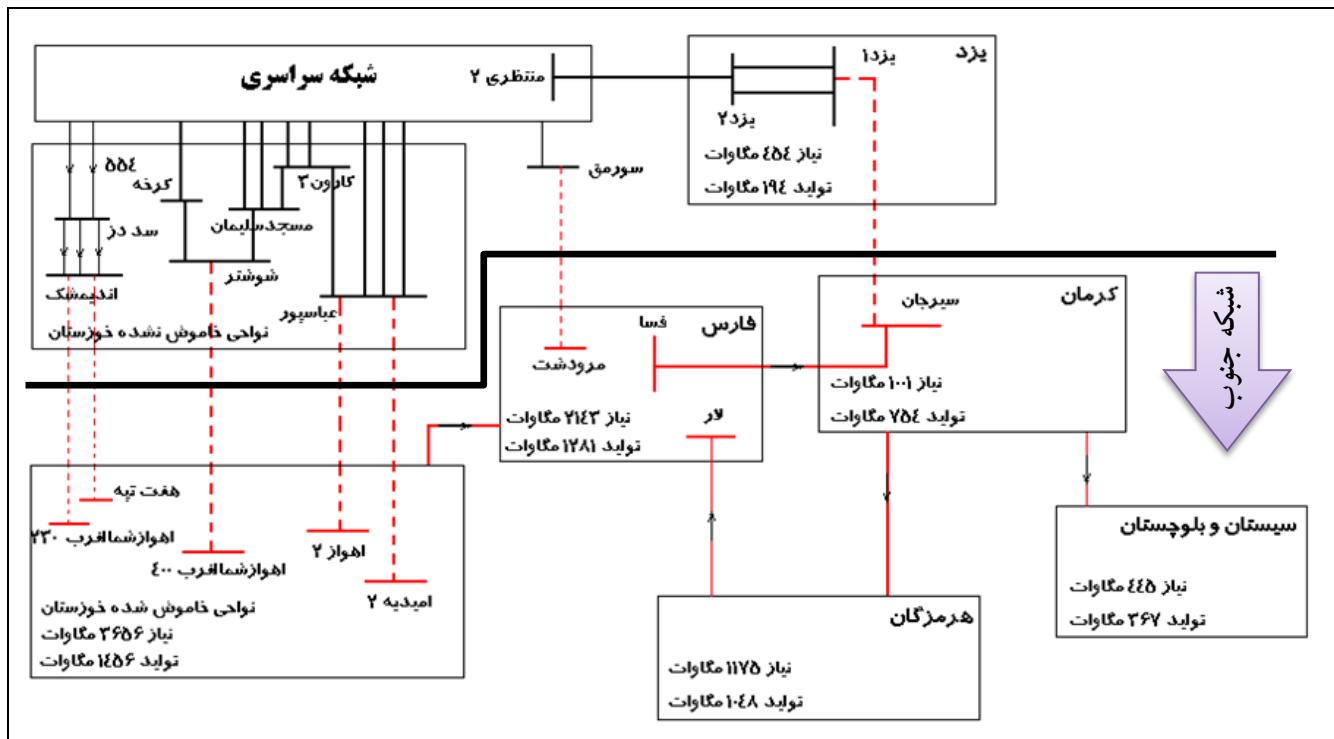
با توجه به قطع خطوط فوق قسمت اعظم نواحی خوزستان، فارس، کرمان، هرمزگان و سیستان و بلوچستان از شبکه سراسری جدا و با کمبود تولید حدود ۲۸۱۱ مگاوات مواجه می‌گردند (شکل ۳-۴). در نتیجه واحدهای واقع در این مناطق با عملکرد رله‌های کاهش فرکانس از مدار خارج و حدود ۷۶۰۰ مگاوات خاموشی در این مناطق ایجاد می‌شود. در شمال شبکه نیز به علت بالا رفتن فرکانس تا ۵۱۰۳ هرتز، واحدهای گازی شماره ۱ و ۲ نیروگاه نیشاپور با

عملکرد سیستم حذف تولید و واحد شماره ۱ نیروگاه تبریز و واحد شماره ۱ نیروگاه سهند با عملکرد رله‌های اضافه فرکانس از مدار خارج می‌گردند.

شکل ۳-۲۰-۴- قطع ارتباط شبکه جنوب با شبکه سراسری

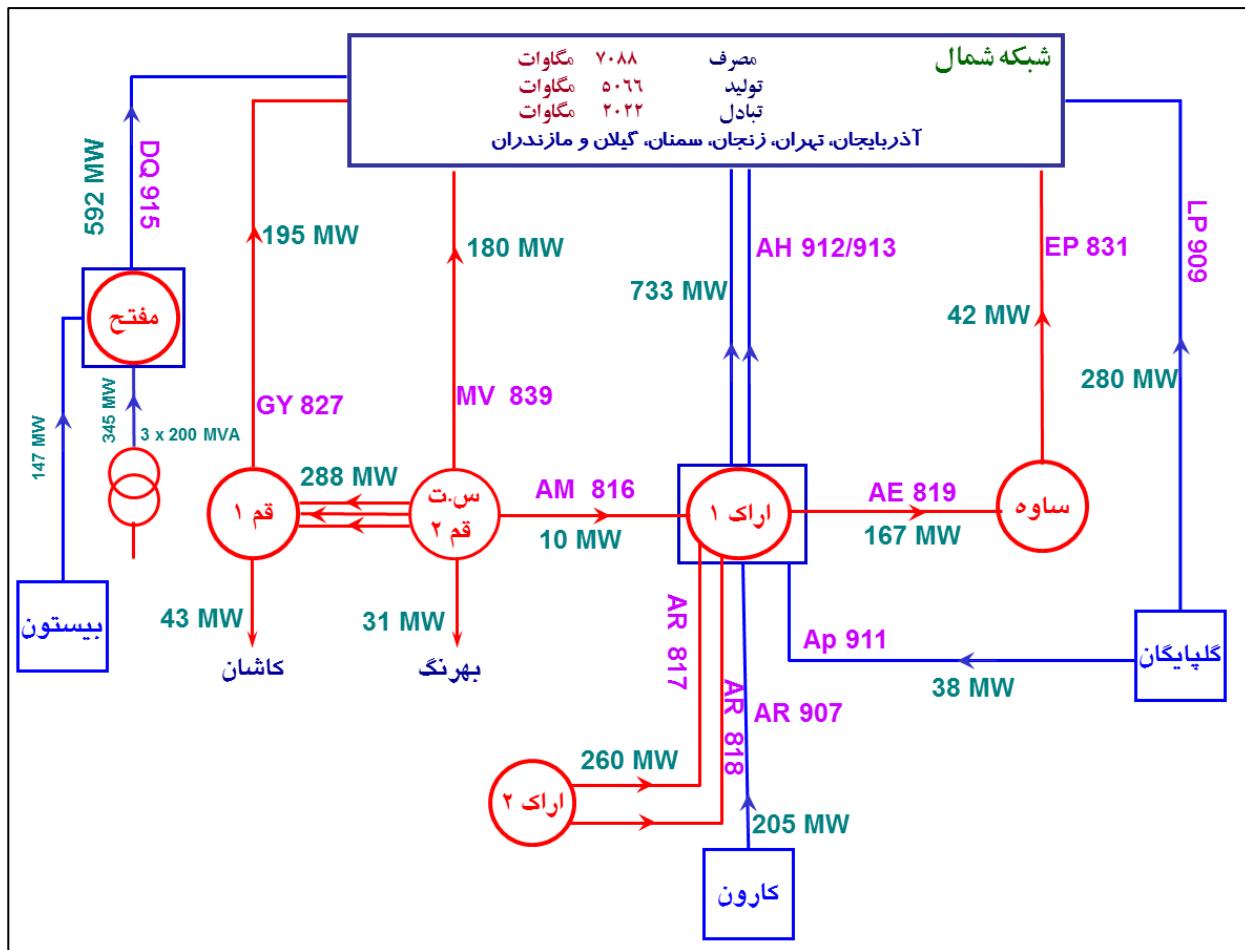
حادثه با وقوع آرک مابین شاخک های جرقه گیر دو سر زنجیر مقره فاز وسط تاور شماره ۳ خط ۲۳۰ کیلوولت اراک ۱ - اراک ۲ (AR817) که در فاصله ۷۵۰ متری پست اراک ۱ قرار دارد، آغاز شده است. براثر بروز و استمرار آرک، حدود یک چهارم از حجم گوی های بالایی و پایینی شاخک ها ذوب شده و روی بشقاب های زنجیره مقره ریخته است. اصولاً بروز چنین جرقه ای می تواند ناشی از یکی از موارد زیر باشد:

شکل ۳-۲۱-۱- وضعیت شبکه شمال و خطوط ارتباطی سایر نواحی قبل از بروز حادثه

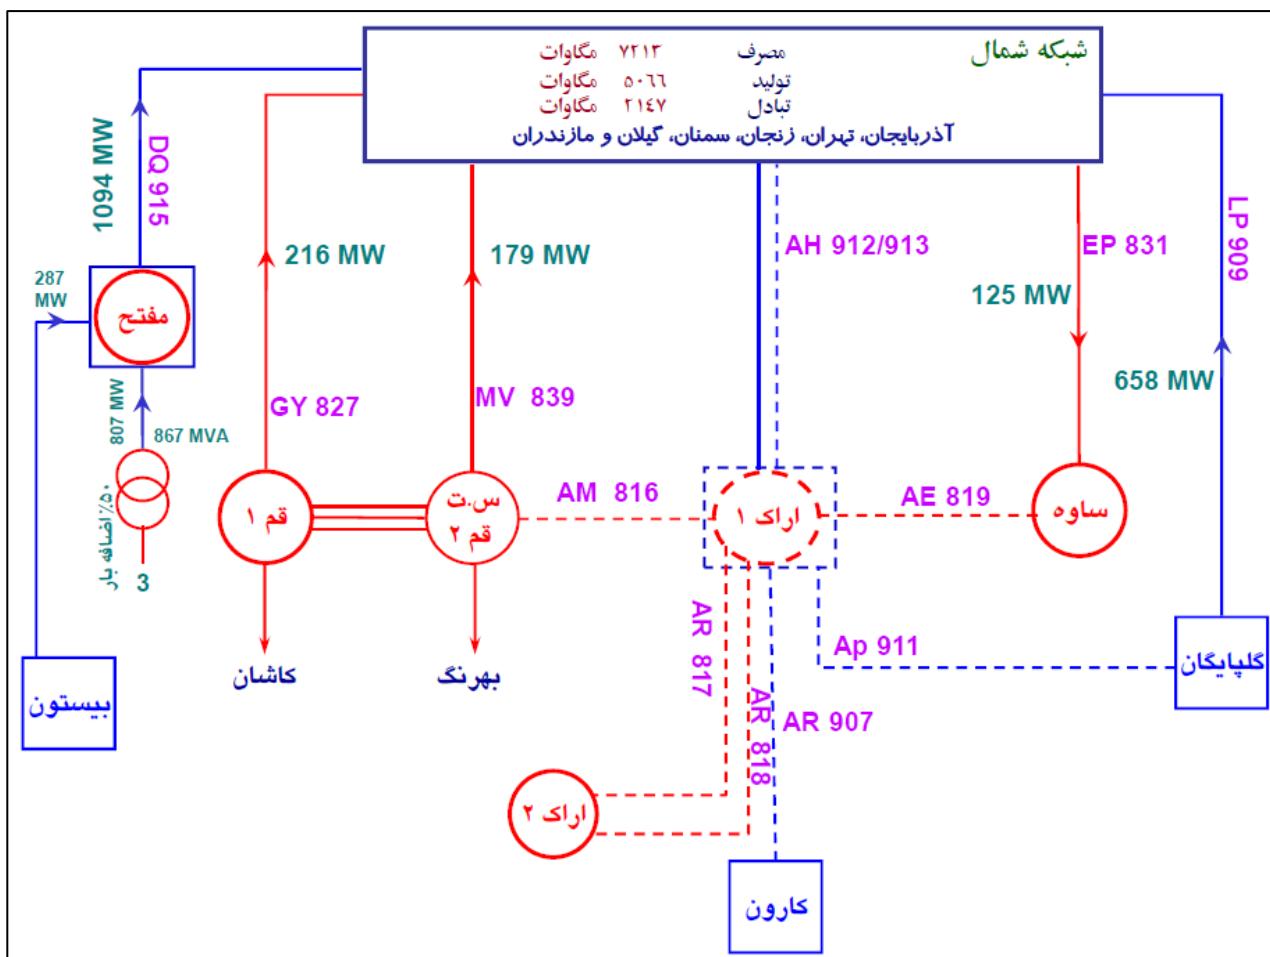
با ایزوله شدن کامل محل اتصالی و قطع خط ۲۳۰ کیلوولت اراك ۱ - ساوه (AE819) باری که از طریق اراك به سمت ساوه تغذیه می‌شده (۱۶۷ مگاوات) در این مرحله به شبکه شمال تحمیل می‌گردد و نیاز تبادل شبکه شمال به ۲۱۴۷ مگاوات افزایش می‌یابد که بار تبادلی می‌باشد از طریق خطوط زیر منتقل می‌شده:

شکل ۳-۲۱-۳- وضعیت شبکه شمال پس از ایزوله شدن نقطه اتصالی (قسمت های ایزوله شده با نقطه چین نشان داده شده است)

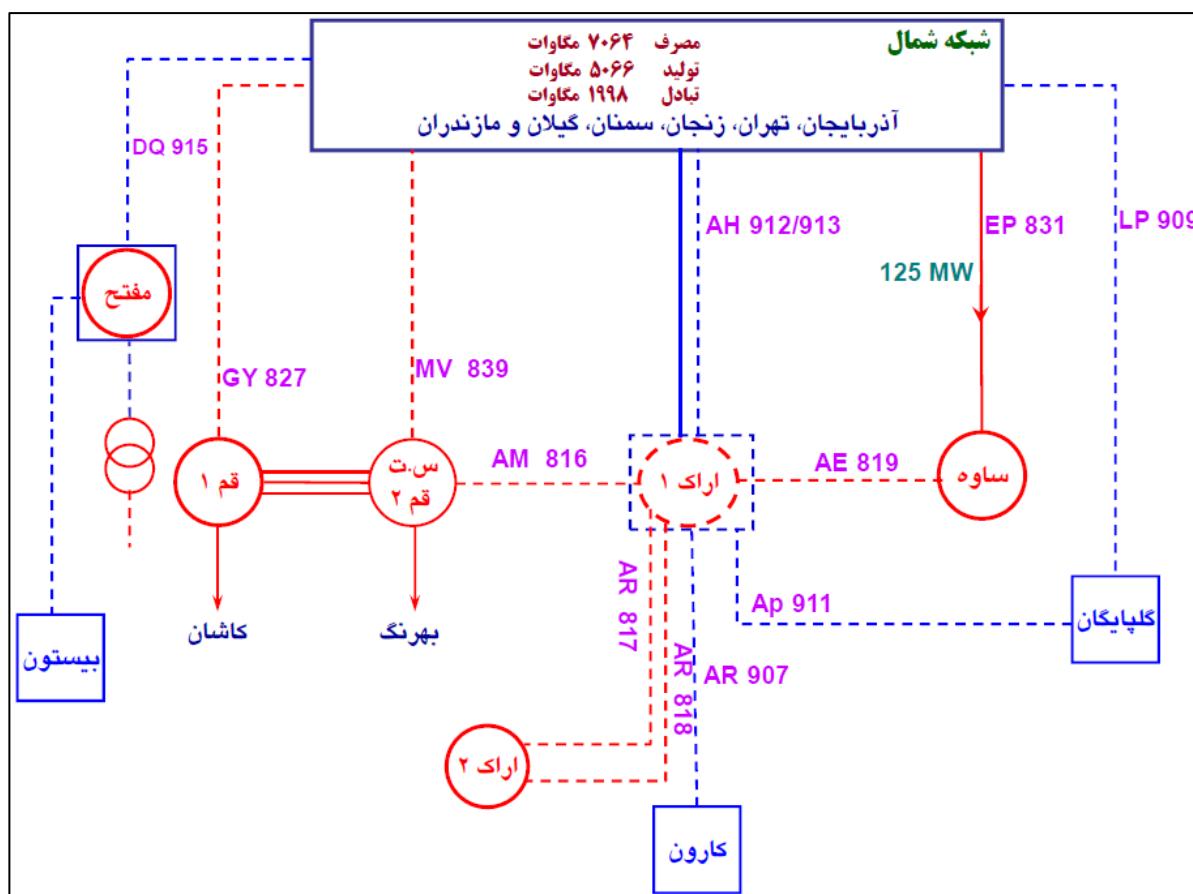
به دلیل آنکه پست مفتح دارای ۳ دستگاه ترانسفورماتور ۴۰۰/۲۳۰ کیلوولت با ظرفیت مجموع ۶۰۰ مگاولت آمپر بوده، با توجه به دیاگرام شماره ۳-۲۱-۳-۲ بار تحمیلی به آنها به ۸۶۷ مگاولت آمپر افزایش یافته که حدود ۵۰٪ اضافه بار شده و با عملکرد رله های اضافه جریان با تنظیم ۲۰٪ اضافه بار، هر ۳ ترانس قطع می گردند. با توجه به ساختار خاص این پست، خروج هر ۳ ترانس مذکور منجر به قطع خط ۴۰۰ کیلوولت مفتح - غایتی (DQ915) می شود.

خطوط ۲۳۰ کیلوولت قم ۱ - ری و قم ۲ - اسلام شهر و خط ۴۰۰ کیلوولت گلپایگان - جلال (LP909) نیز به علت اضافه بار شدن و با عملکرد رله های حفاظتی در پست های قم ۱، قم ۲ و گلپایگان قطع می گردند. در پست گلپایگان عملکرد رله اضافه جریان جهت دار با تنظیم ۱۵۰۰ آمپر.

شکل ۳-۲۱-۴- وضعیت شبکه شمال و خطوط ارتباطی سایر نواحی پس از بروز حادثه

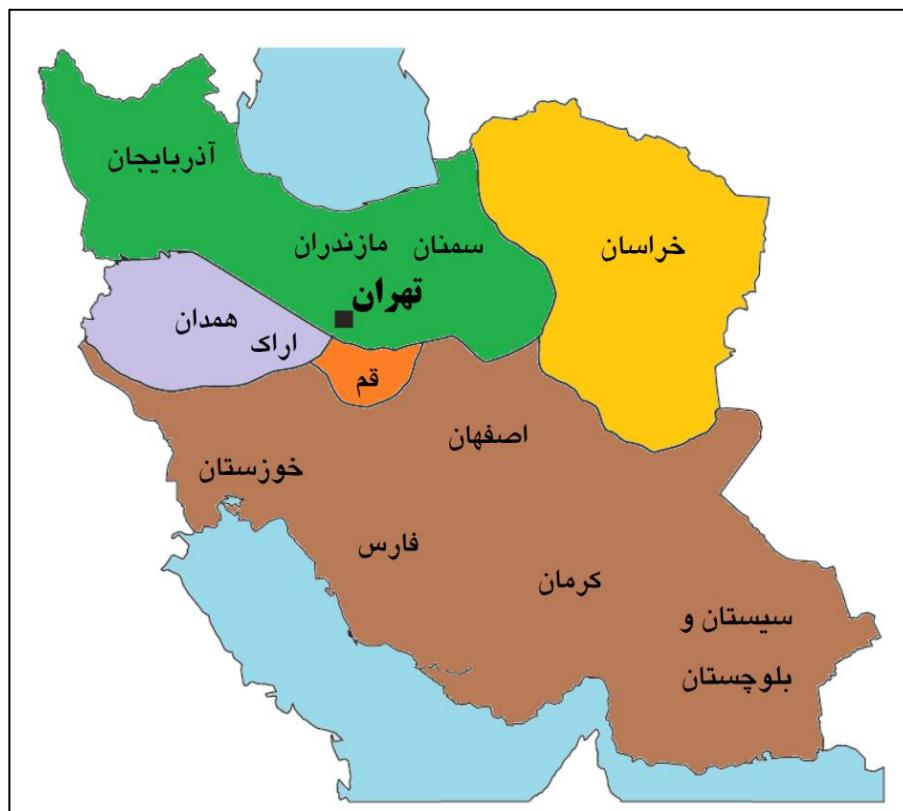
شکل ۳-۲۱-۵- نمایش جغرافیایی جزیره‌های تشکیل شده در حادثه
